Zustandsklassenverteilung der Kreisstraßen  
Landkreis Rotenburg (Wümme)  
ZEB-Kampagne März 2020

**GEO Net solution**  
Stand: 09.06.2020

# Zustandserfassung der Kreisstraßen Landkreis Rotenburg (Wümme)

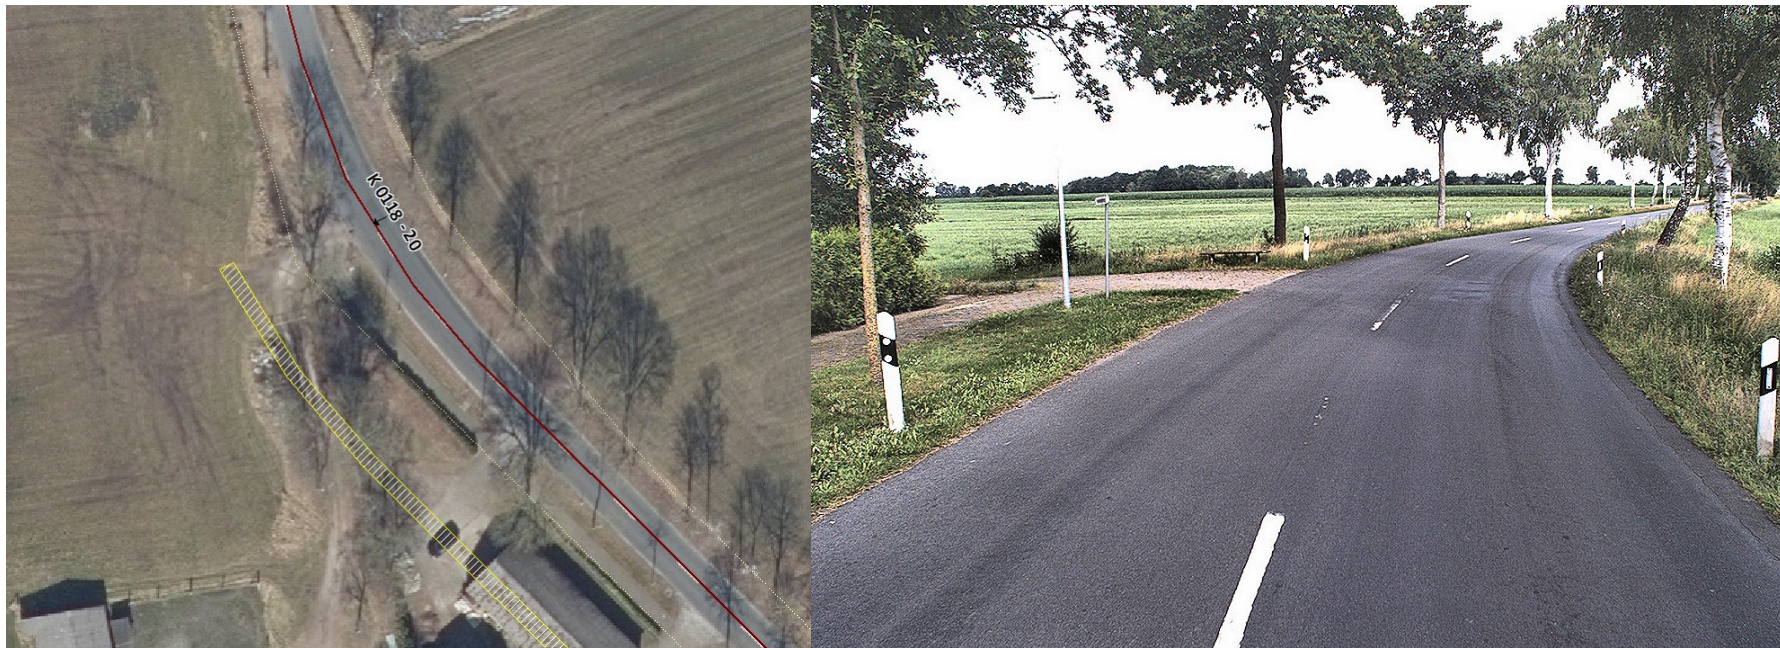
Beispiel: Ende eines straßenbegleitenden Radweges an der K118-20, OD Fiehnberg, Ohrel (Gemeinde Anderlingen)

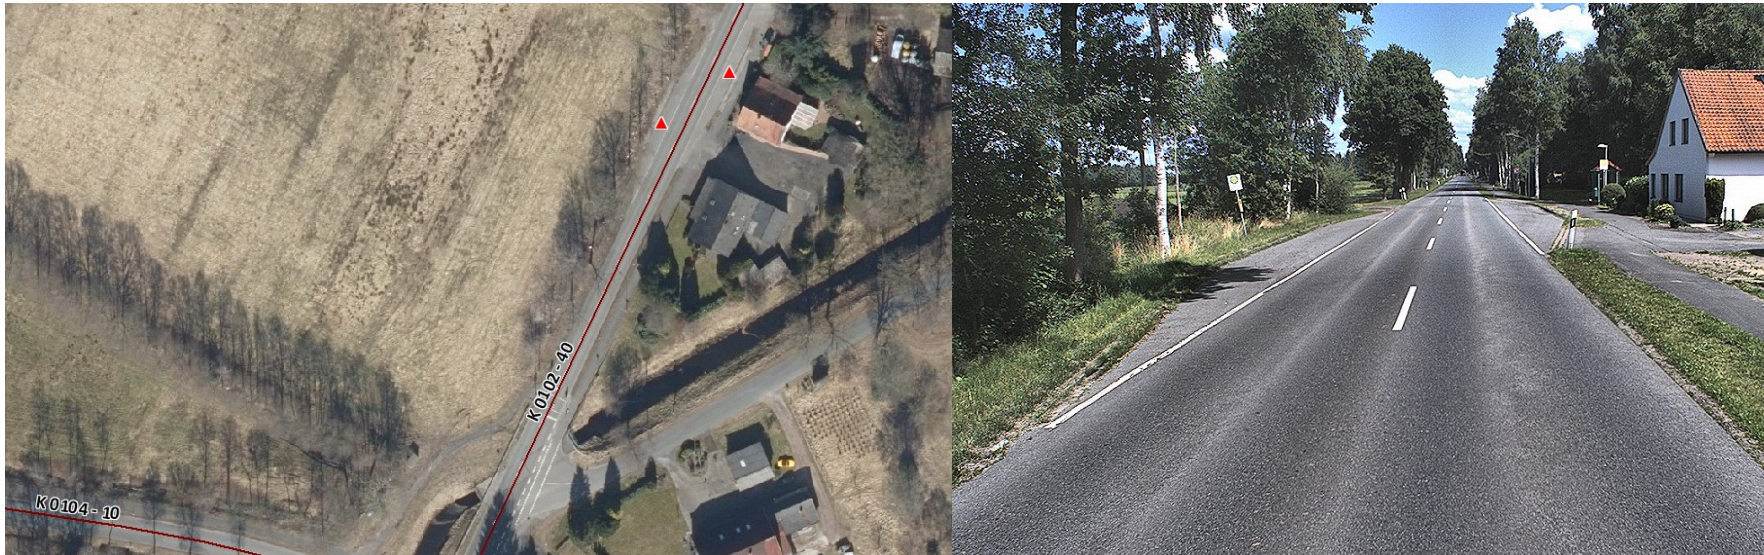
Beispiel: Haltebuchten an der K102-40, OD Fahrendahl (Gemeinde Gnarrenburg)

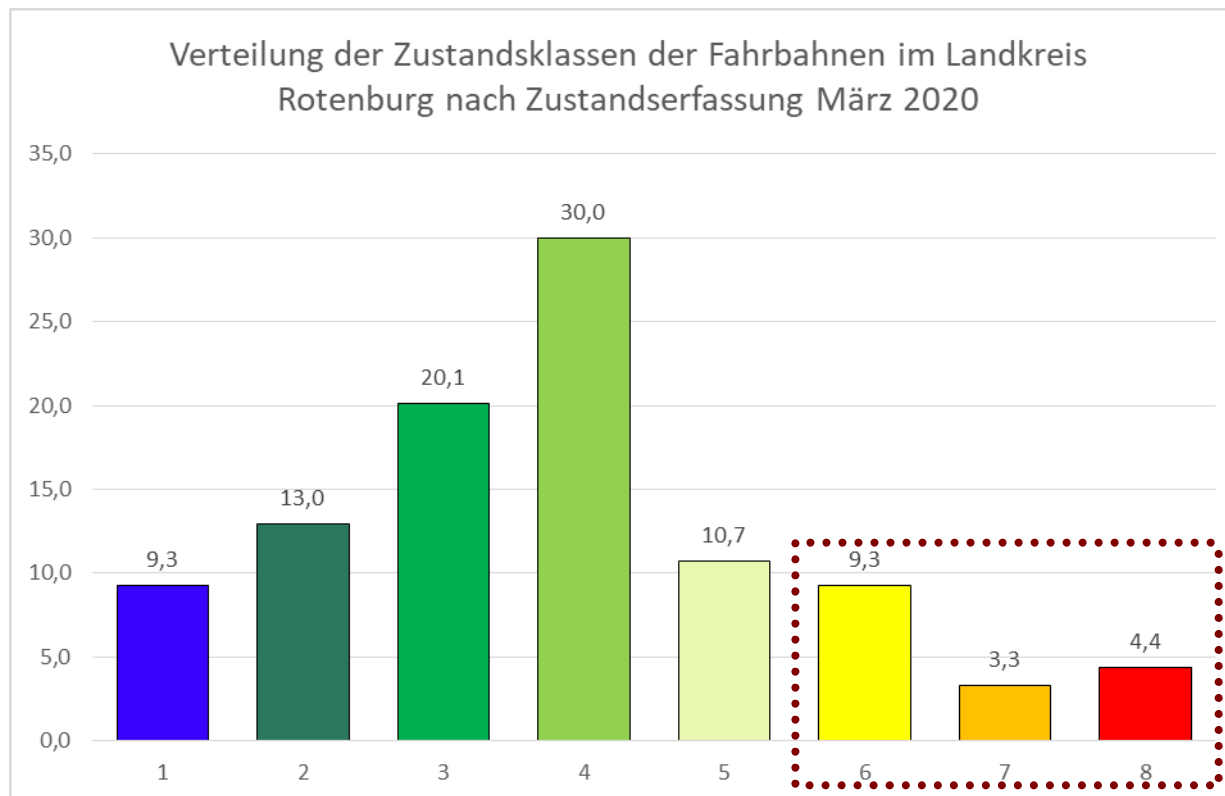
Zustandsklassenverteilung aller Fahrbahnen (ca.650km)

Ca. 17 % der Fahrbahnen haben den Warnwert (Zustandsklasse 6) erreicht bzw. überschritten

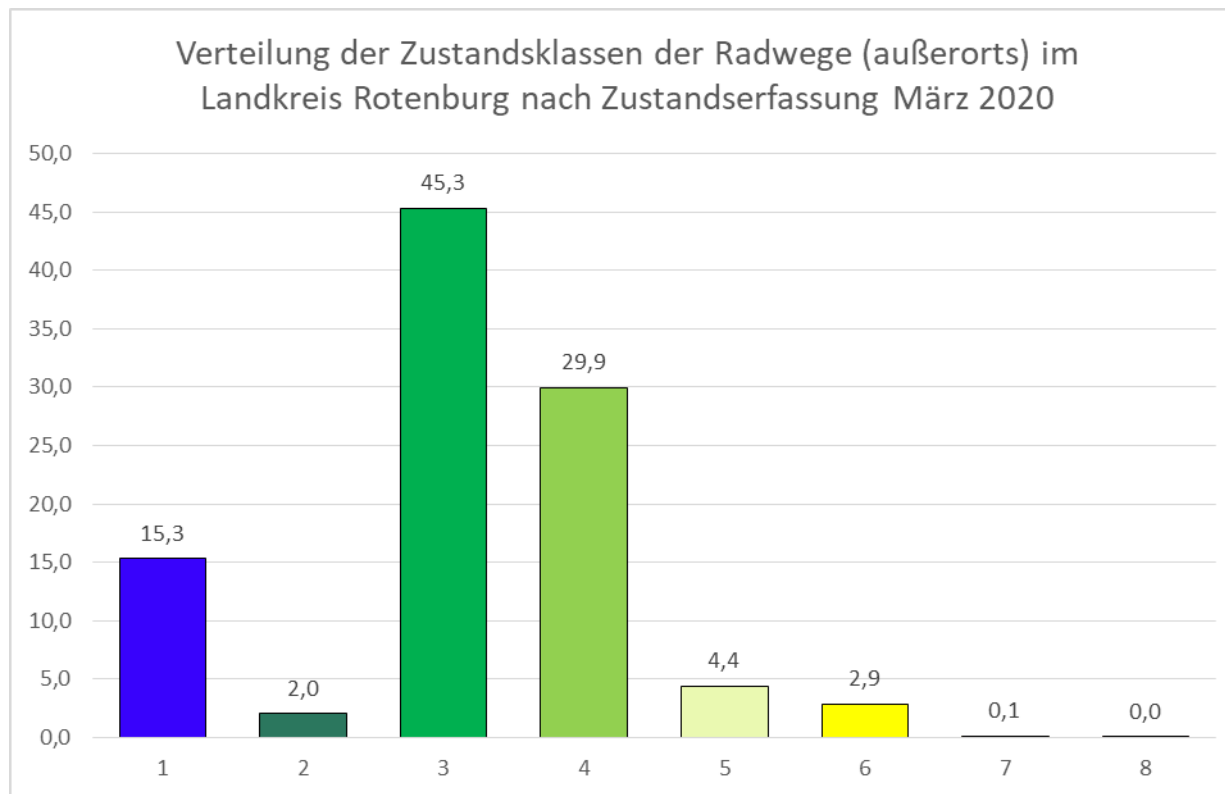
Zustandsklassenverteilung aller straßenbegleitenden Radwege (ca. 320km)

Ca. 3 % der Radwege haben den Warnwert (Zustandsklasse 6) erreicht bzw. überschritten

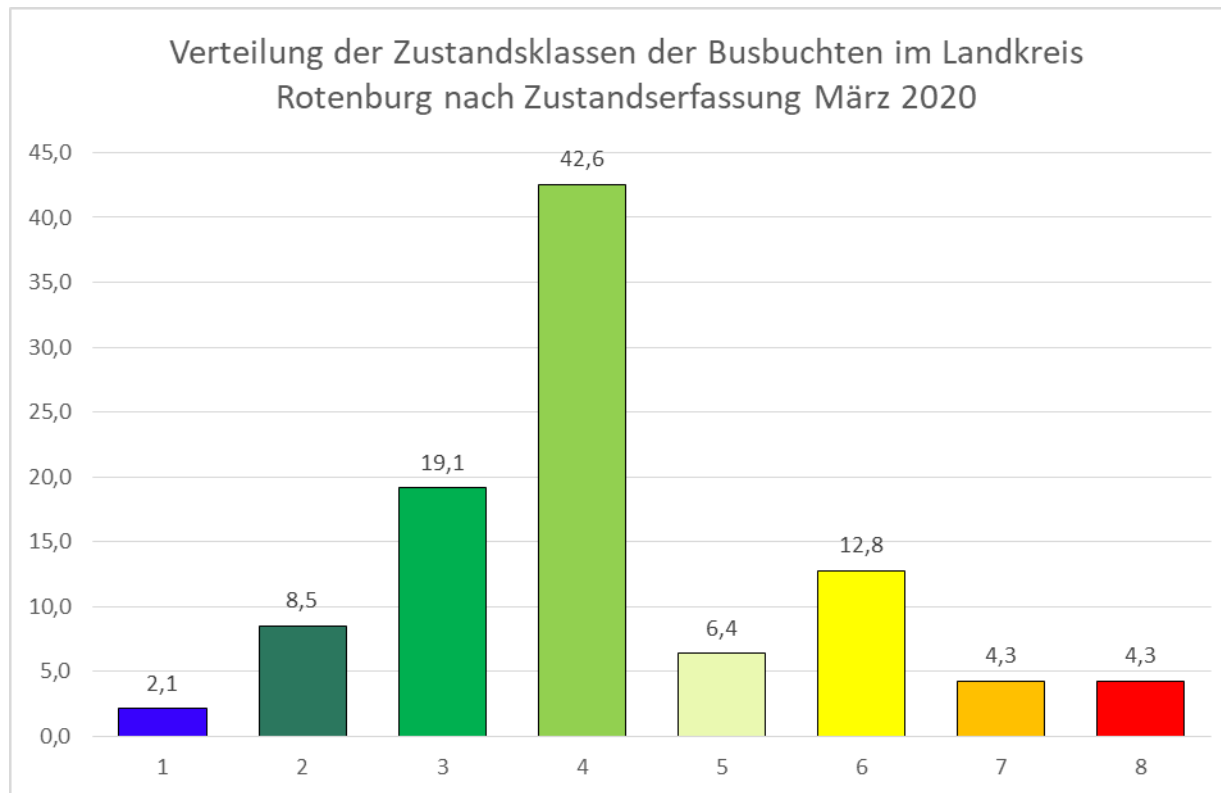
Zustandsklassenverteilung aller Haltebuchten (47 Stk.)

Ca. 21 % der Haltebuchten haben den Warnwert (Zustandsklasse 6) erreicht bzw. überschritten
