## Gutachten

zu Pflanzenschäden im Umfeld der Erdgasförderplätze  
der Exxon Mobil, „Söhlingen Z 5“ und „Söhlingen Z 1 Ost“

C00.2164.100.3.339242

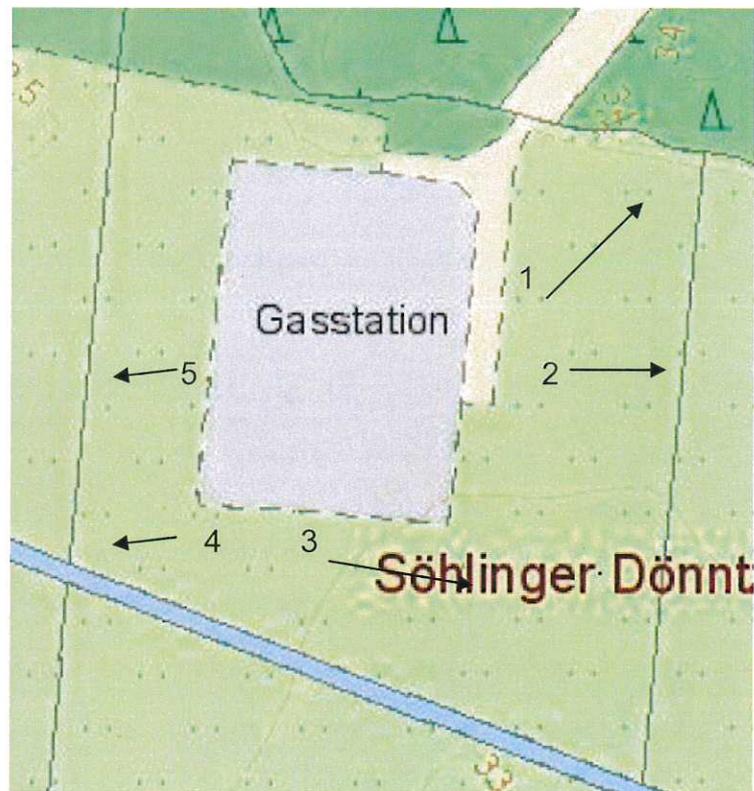
Übersicht der Fotoausschnitte:

Pfeilrichtung = Blickrichtung

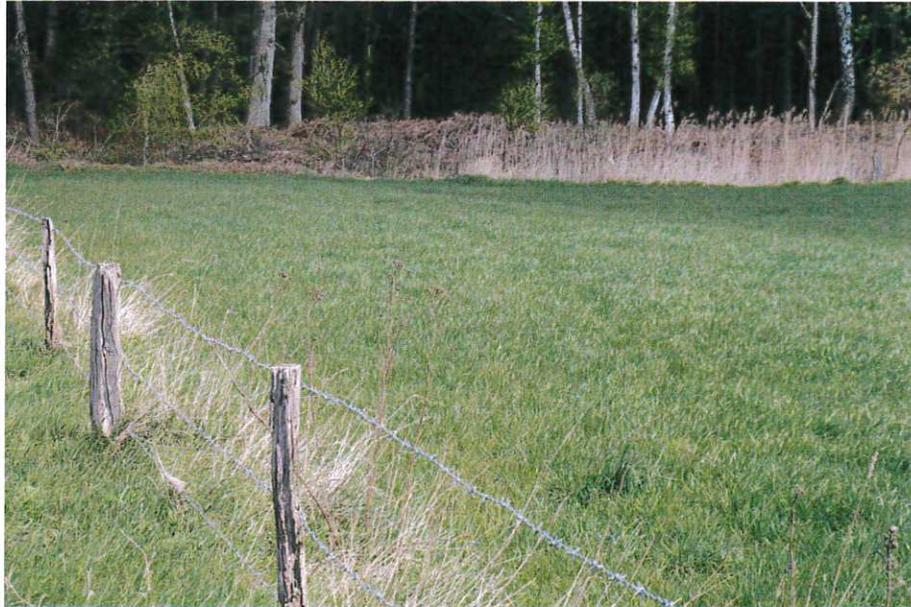
Bild 1

Zustand der Gräser:

Während sich der Gräserbestand für die Jahreszeit normal und ohne Auffälligkeiten präsentiert, stellte sich der Habitus von dikotylen Ampferpflanzen wie folgt dar:

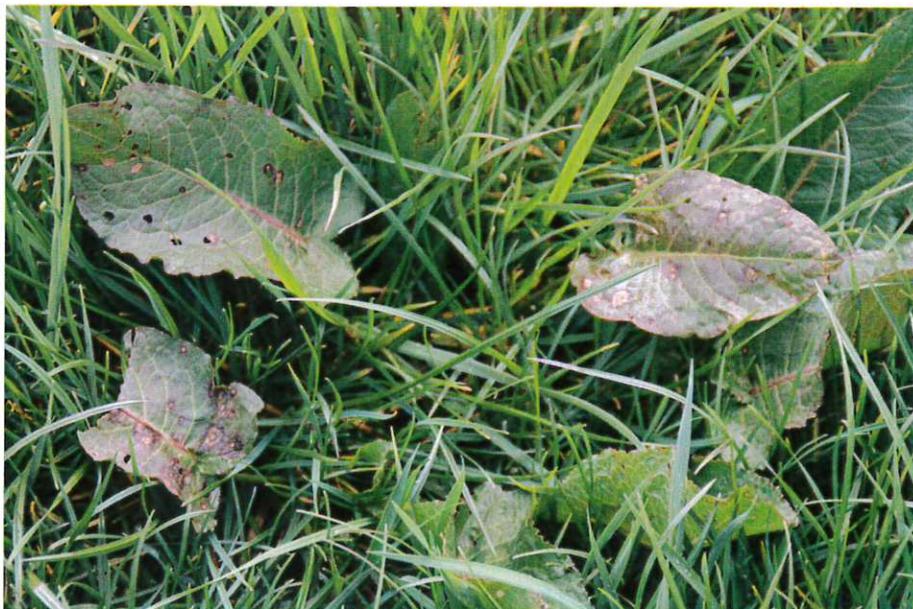
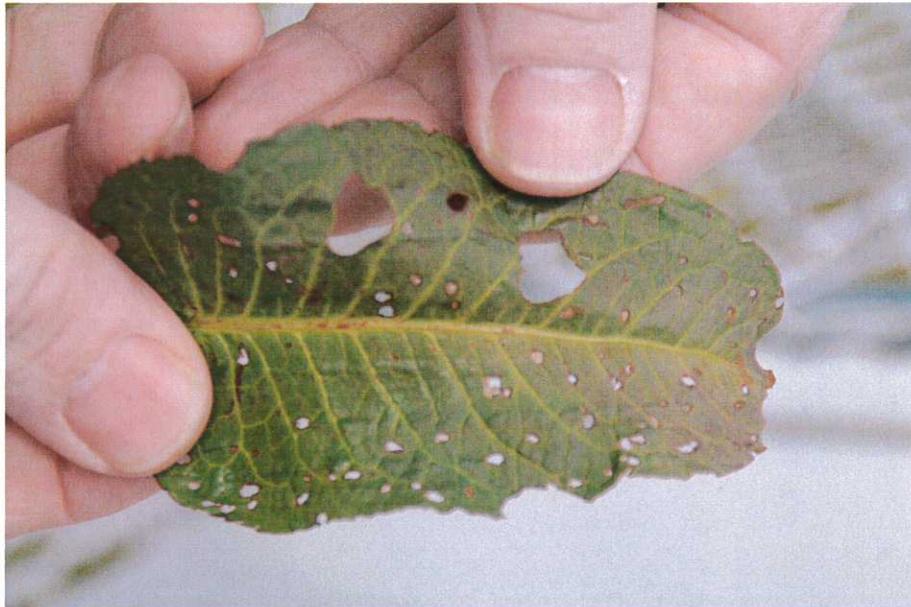
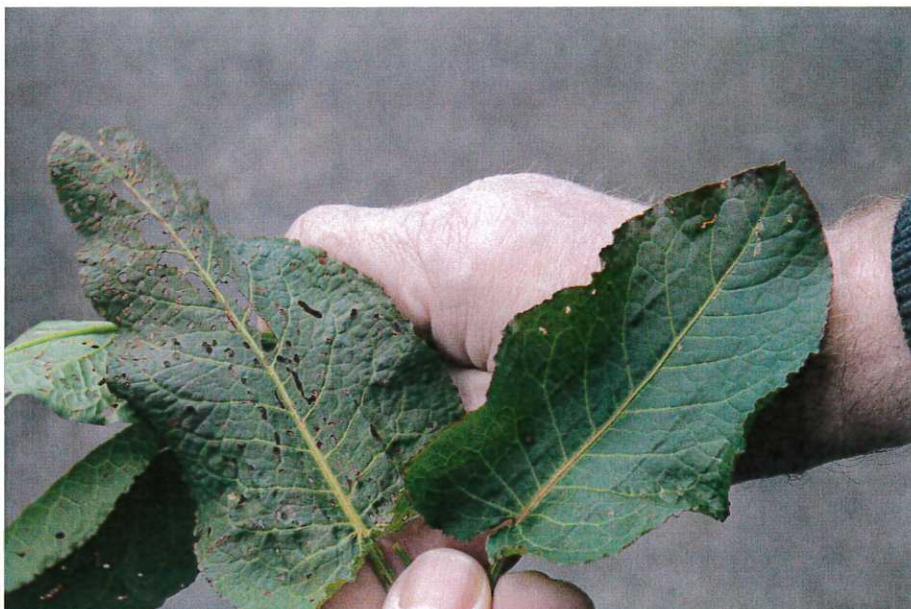
Neben einem punktuellen *Ramularia* ähnlichem Pilzbefall, bestanden zwischen den Blattspreiten auffällig intensiv perforierte Blattflächen.

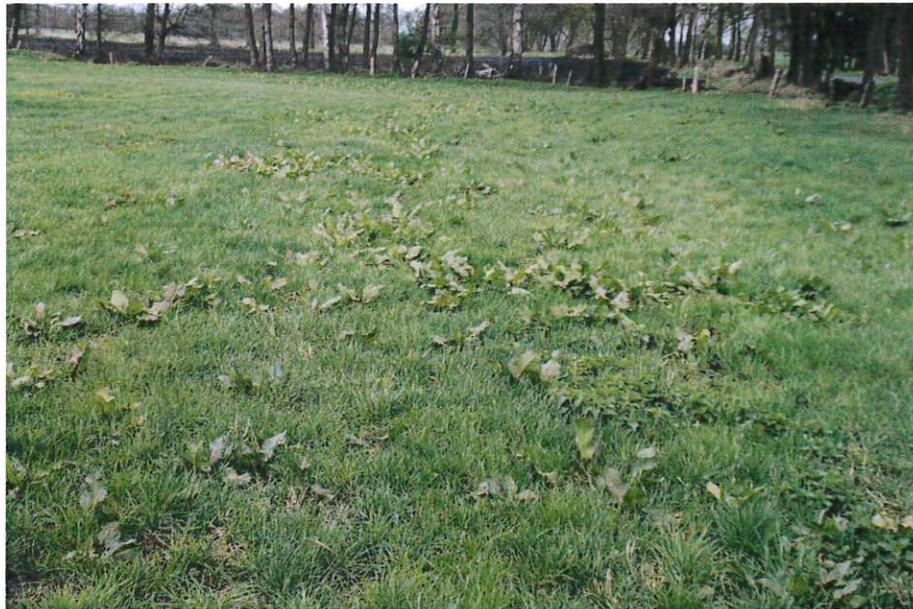
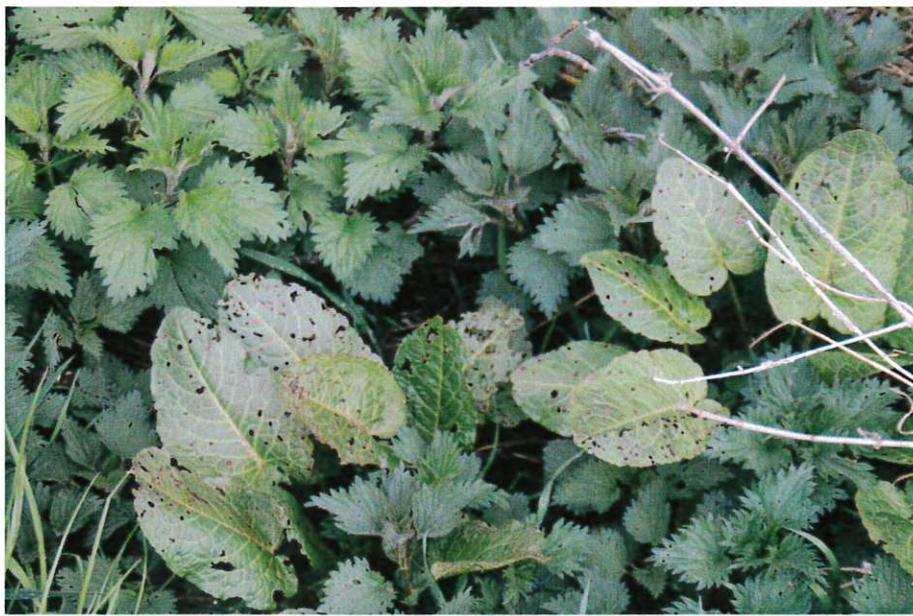
Zur Kontrolle, ob diese Perforierung von Ampferblättern in Nähe zur Gasstation vom Habitus anderer Ampferstandorte auffällig abweichend ist, wurde an einem 2. ten Standort ca. 500 m nördlich der Gasstation eine vergleichende Bestandsaufnahme gemacht. Hier ergab sich folgendes Bild:

Auch an diesem Kontrollstandort präsentierte sich neben der beginnenden Pilzentwicklung eine pflanzentypische Perforierung der Blattflächen.

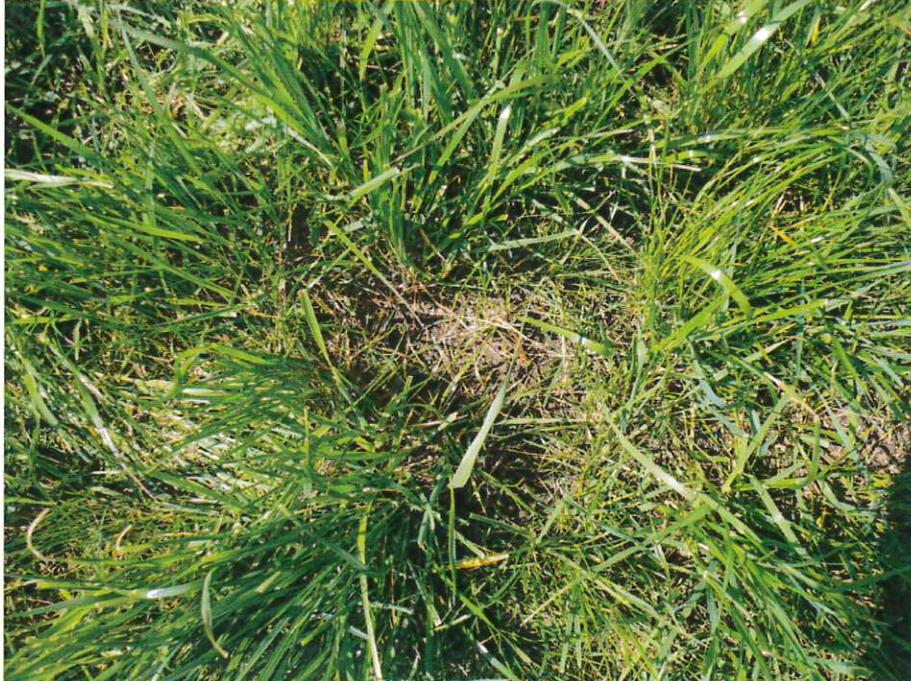
Mäusefrass, Nesterweise, abgefressene Pflanzen im Bereich eines Mauselochs

Vorstehend aufgeführte Schäden im und am dargestellten Blattapparat durch Mäuse, Larven, Schnecken, Käfer und durch Pilzinfektion sind sämtlich Merkmale biotischer Einwirkungen.

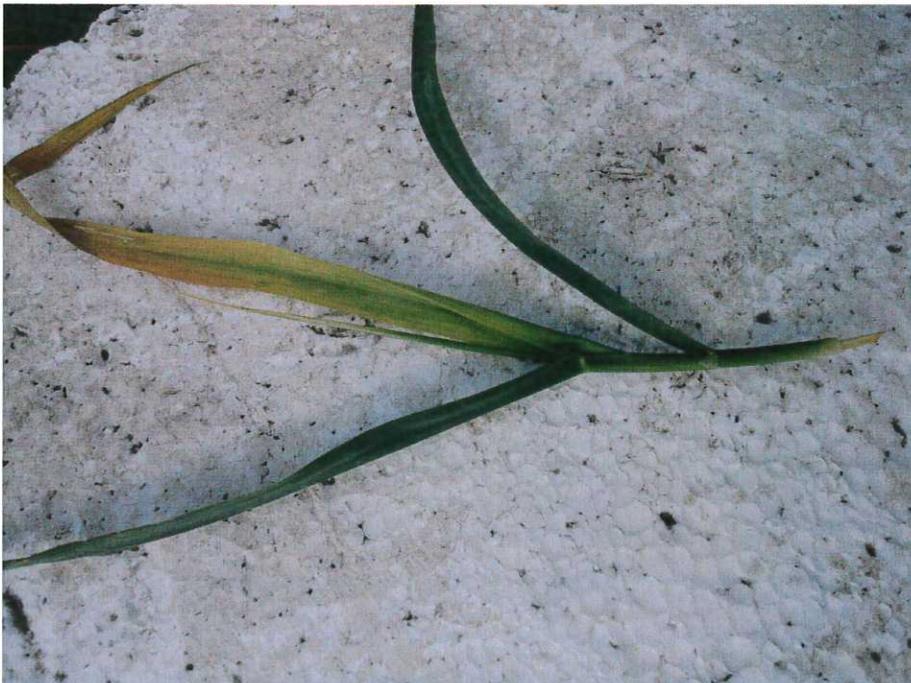
Larvenfrass im Herzblattbereich, Herzblatt vergibt und stirbt ab

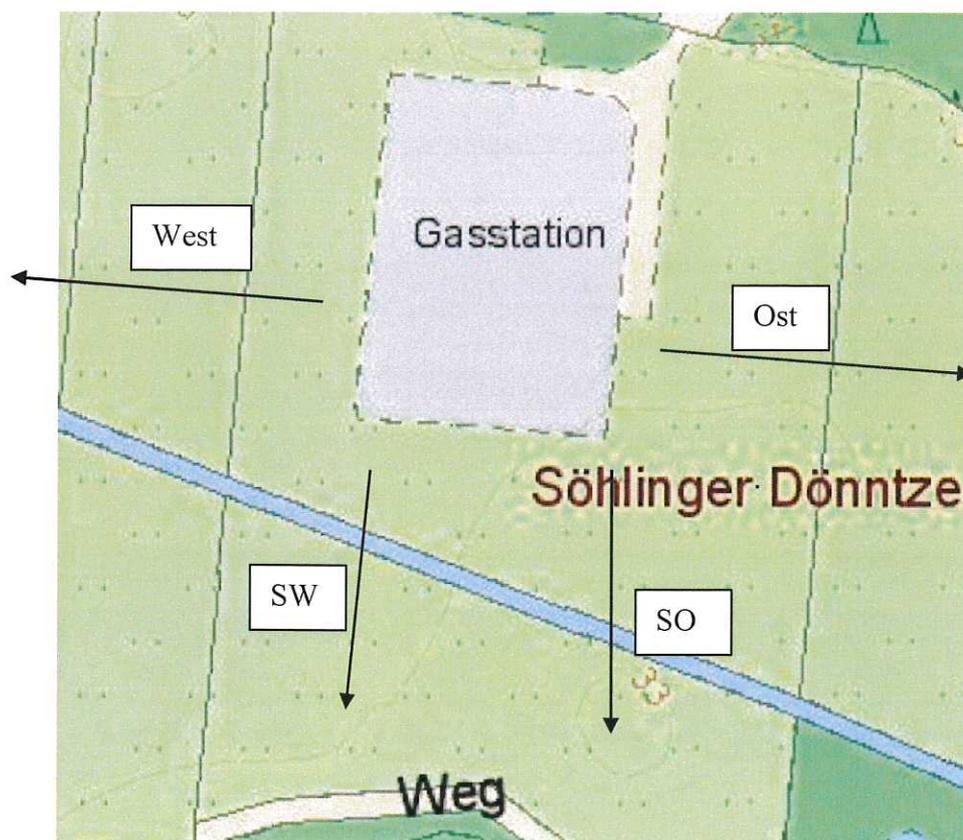
Lage der Markierungsstangen:

In gleichmäßigen Abständen von jeweils 15 m zum Zaun der Gasstation wurden Markierungsstangen gesetzt, an welchen die Wuchshöhe der Gräser einmal am 18.04 und ein weiteres Mal am 2. 05. 2014 bonitiert wurde.

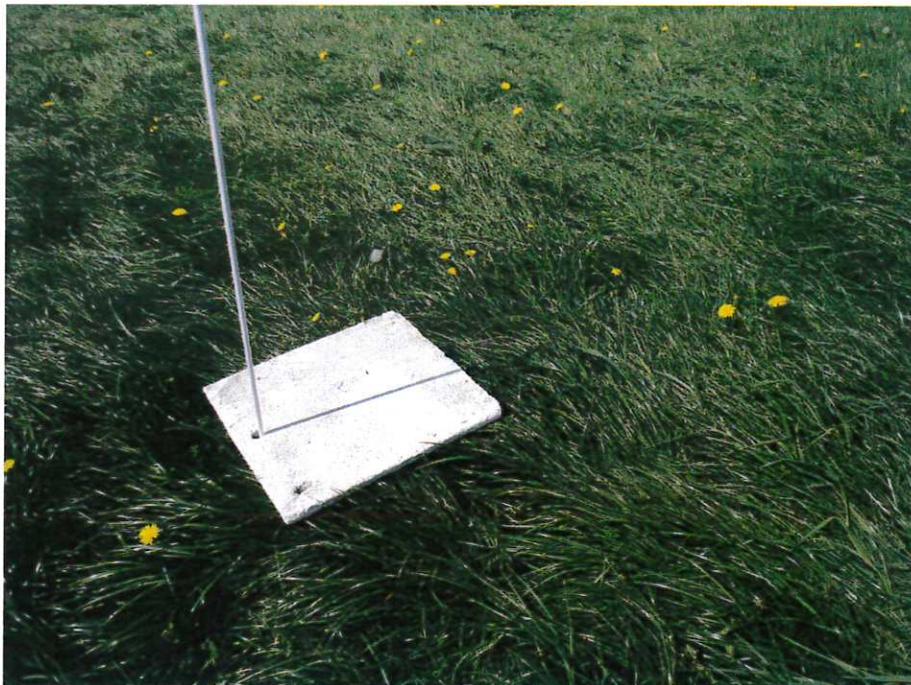
Die Zuwachsmessungen wurden mit einer Styroporplatte jeweils an den mit Stangen markierten Stellen vorgenommen. Es wurde jeweils die Distanz zwischen Boden und Unterkante der Platte gemessen.

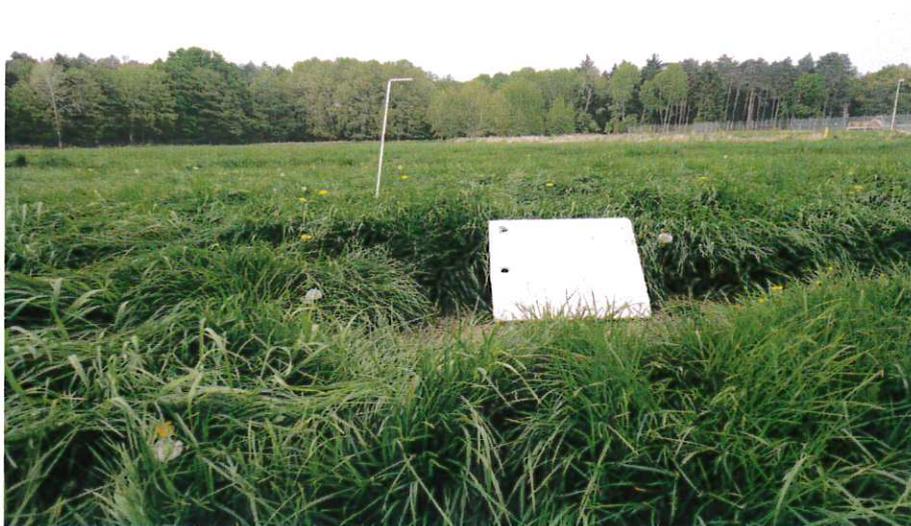
Im Bereich „West“ hat sich aufgrund der intensiven Nährstoffverfügbarkeit das Gras bereits leicht geneigt ist stellenweise bereits in Lager übergegangen.  
 (Grasaufwuchs „West“; intensives Nährstoffangebot, am 2.05.2014, )

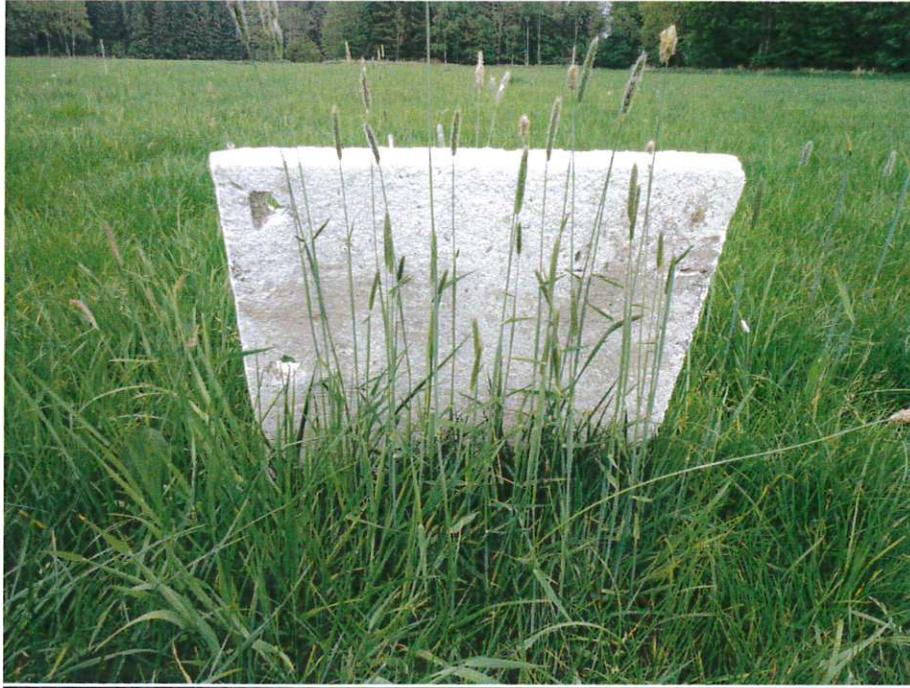
Im Gegensatz hierzu präsentiert sich besonders die Teilfläche auf der Strecke SO und SW mit einem Abstand von 30 m und 45 m zum Zaun der Gasstation (jenseits der Wieste) als Nährstoffspezifisch unterversorgt. Diese Teilfläche wurde vom Bewirtschafter nur marginal gedüngt und dient einer besonders extensiven nicht auf Ertrag abgestellte Bewirtschaftungsvariante.

(Grasaufwuchs „SW“; extensiv gedüngt am 2.05.2014)

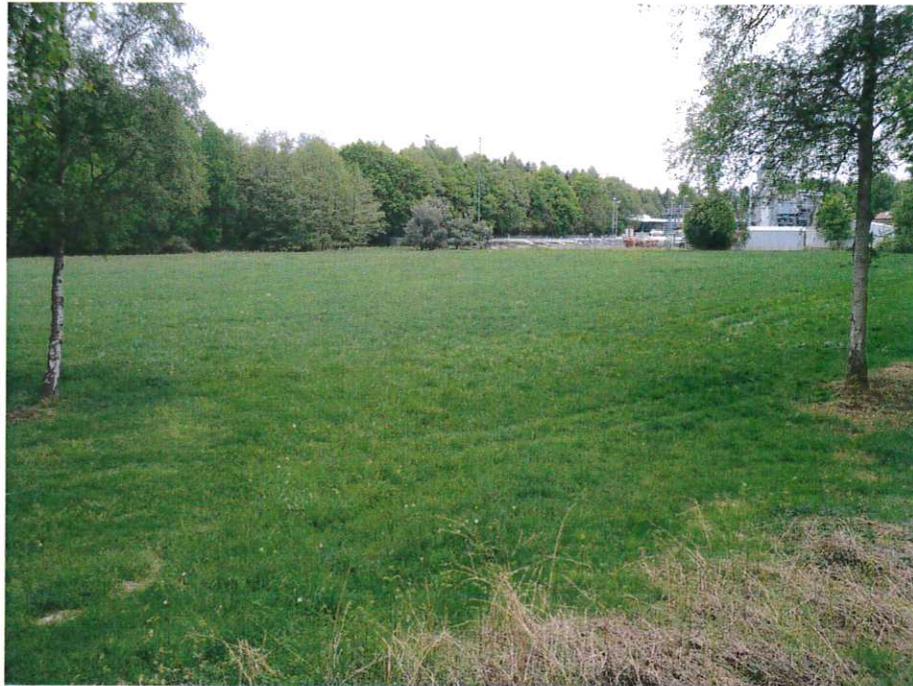
Präsentation der Grünlandfläche unmittelbar an „Söhlingen Ost Z1“

Die Gasstation „Söhlingen Z1 Ost“ wird im Norden, Osten und Süden durch unmittelbar angrenzenden Gehölzaufwuchs begrenzt. Lediglich nach Westen schließt sich eine Wiese unmittelbar an die Gasstation an.

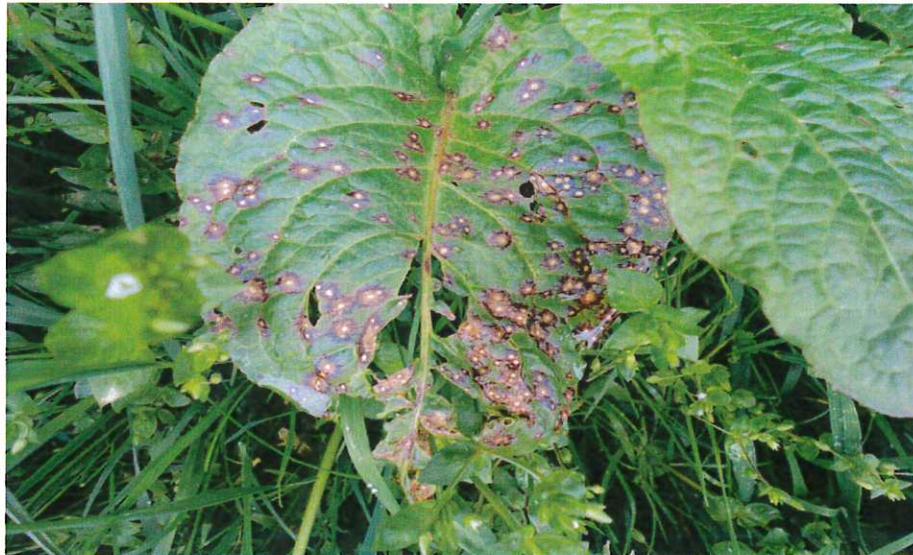
Im Detail präsentierten sich die Pflanzen wie folgt:

Der Ampfer ist auch hier durch Pilzbefall und Lochfraß beeinträchtigt.

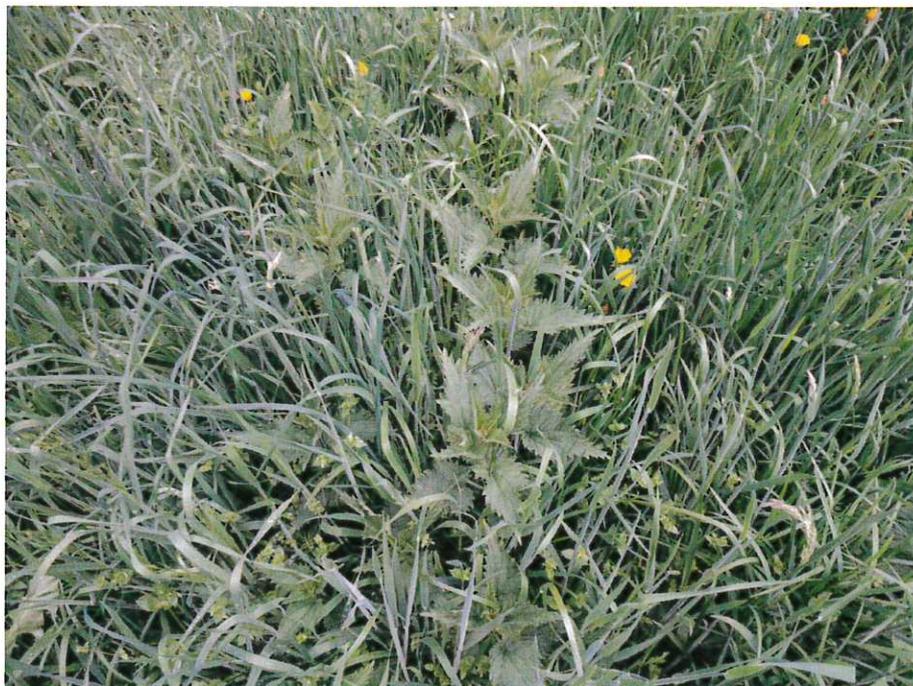
Kräuter und Gräser präsentieren sich normal entwickelt ohne sichtbare äußerliche Schäden.

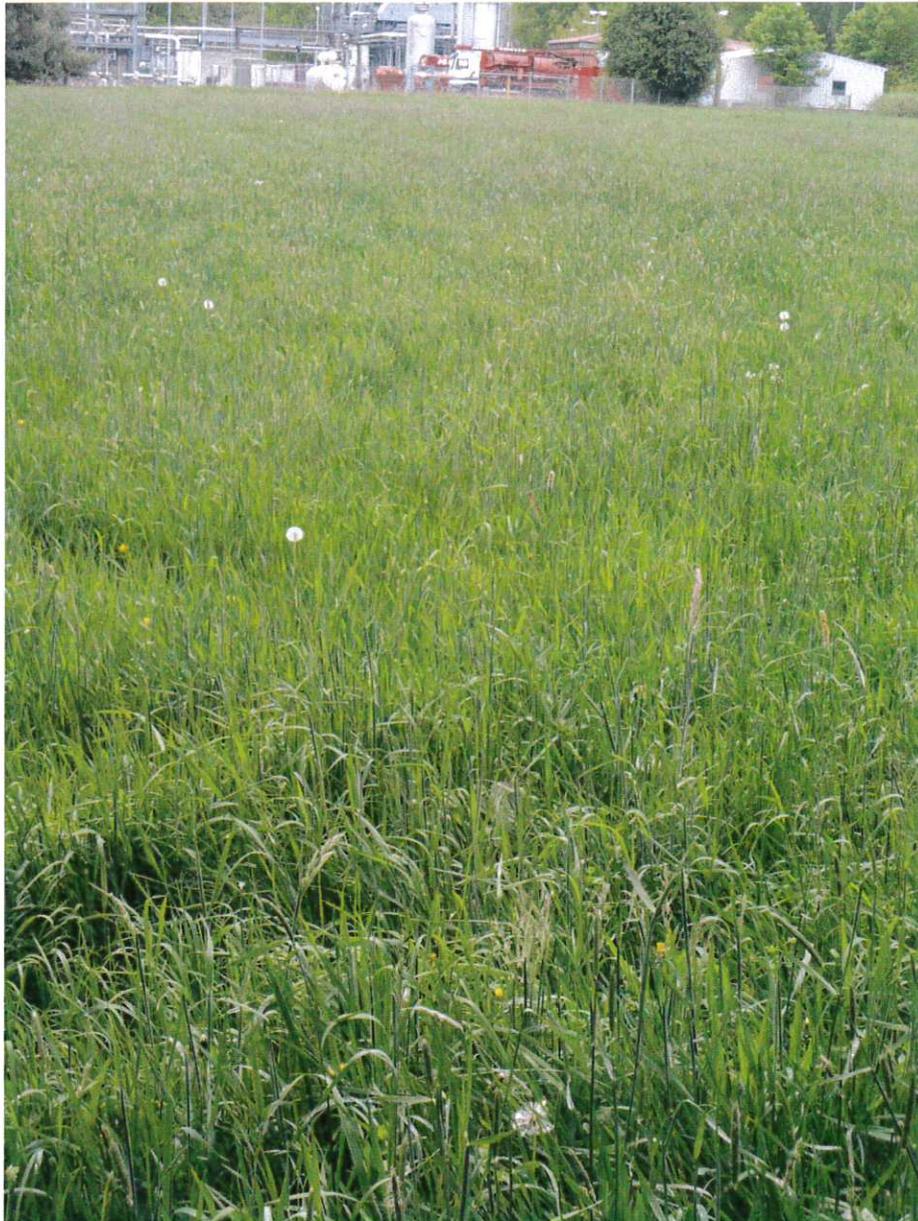
Es besteht eine unterschiedliche Bestandsfärbung insgesamt aufgrund unterschiedlicher Reifegrade der Gräser. Rußauftrag konnte nicht (mehr) festgestellt werden.

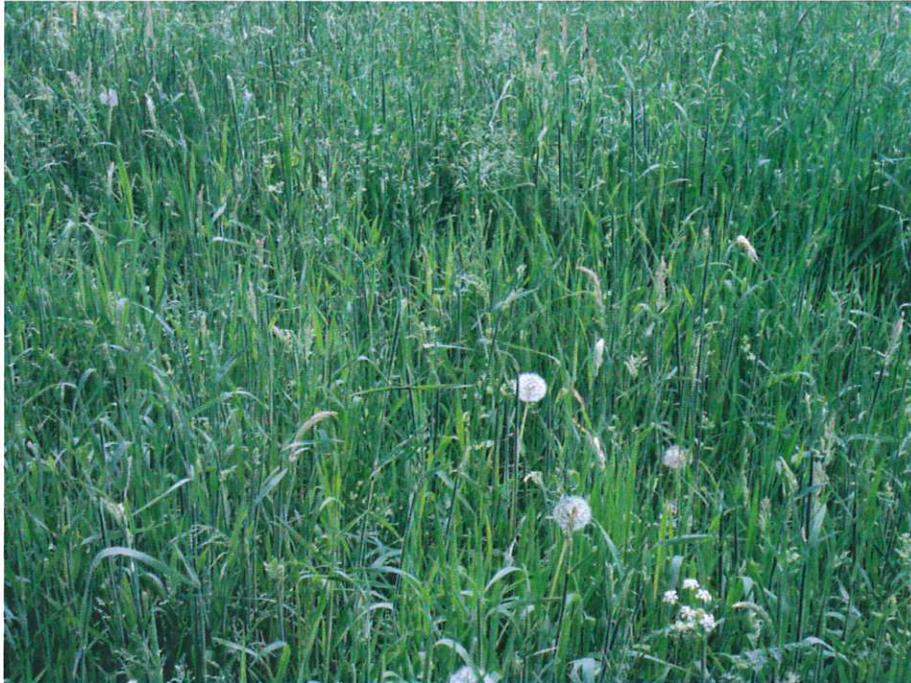
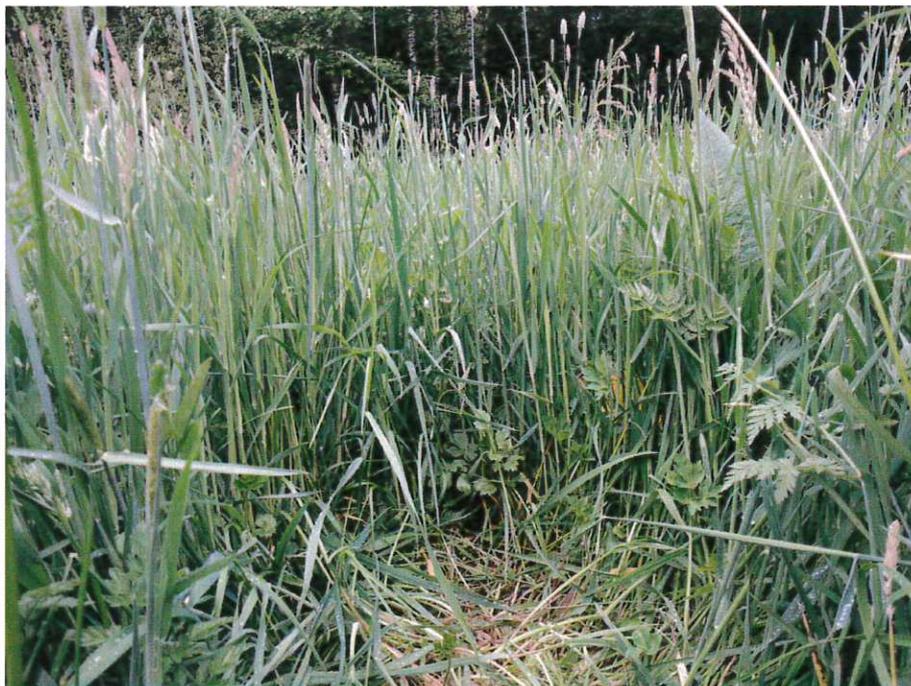
Normal entwickeltes Längenwachstum, lediglich begrenzt durch die Nährstoffverfügbarkeit.
