Schulzentrum ENGEO

Bestandsanalyse und Standortentwicklung

24.11.2016 Dr. Verena Hilgenstock & Sebastian Spitra

Standortentwicklung Schulzentrum ENGEO

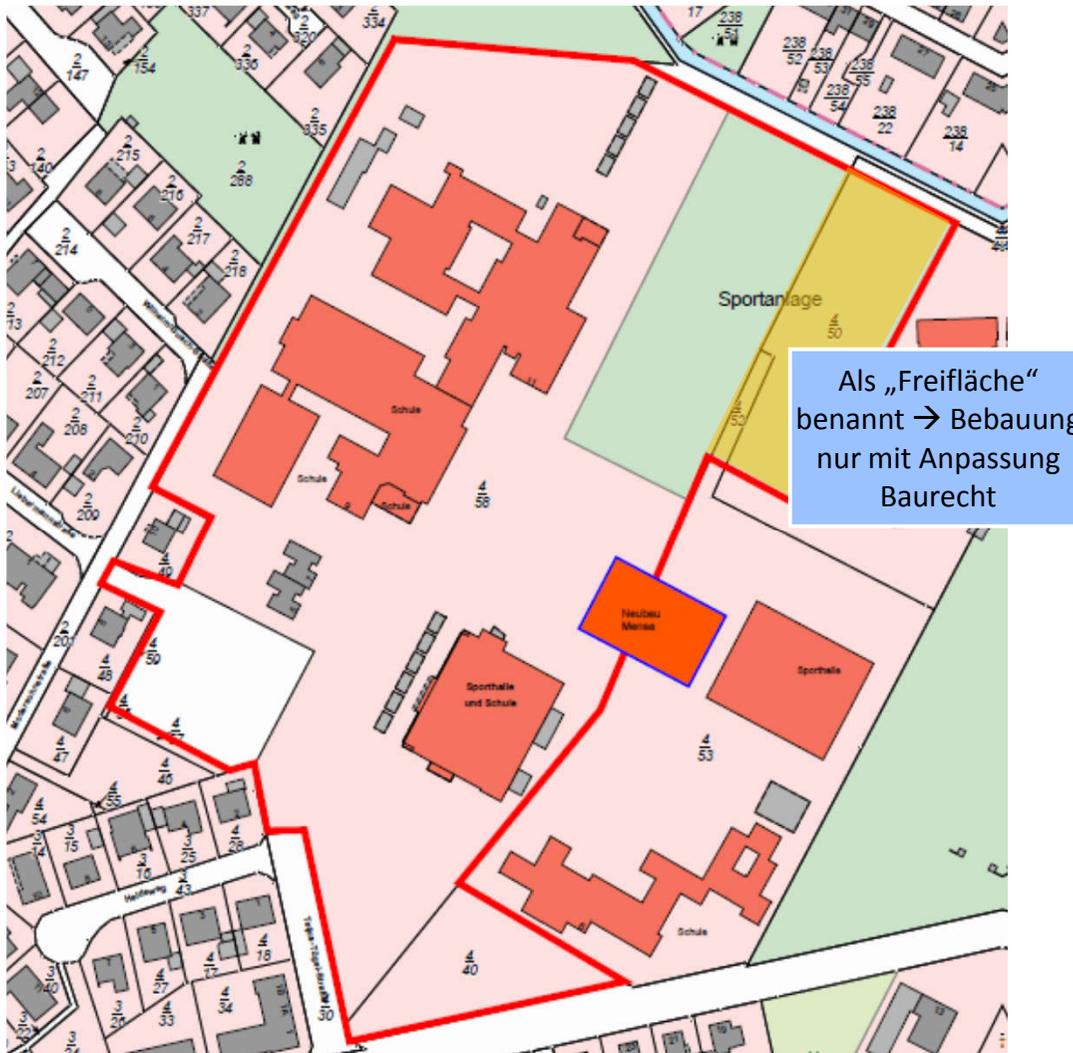
Baurechtliche Bedingungen gemäß Bebauungsplan

- Gesamt Grundstücksgröße: ca. 64.380 m²
- Geltender Bebauungspläne: BRV Nr. 18_02
 - Gültig seit 03.07.1978
 - Ausweisung als „Gemeinbedarf (Schule)“
 - GRZ 0,4
 - GFZ: I: 0,5; II: 0,8; III: 1,0; IV: 1,1

- Umsetzung einer Schulentwicklung auf geltendem Planrecht ist grundsätzlich möglich.
- Weitere Abstimmung mit Anliegern sind notwendig.
- Max. Grundfläche: ca. 25.750 m²
- Max. Geschossfläche: ca. 70.818 m²

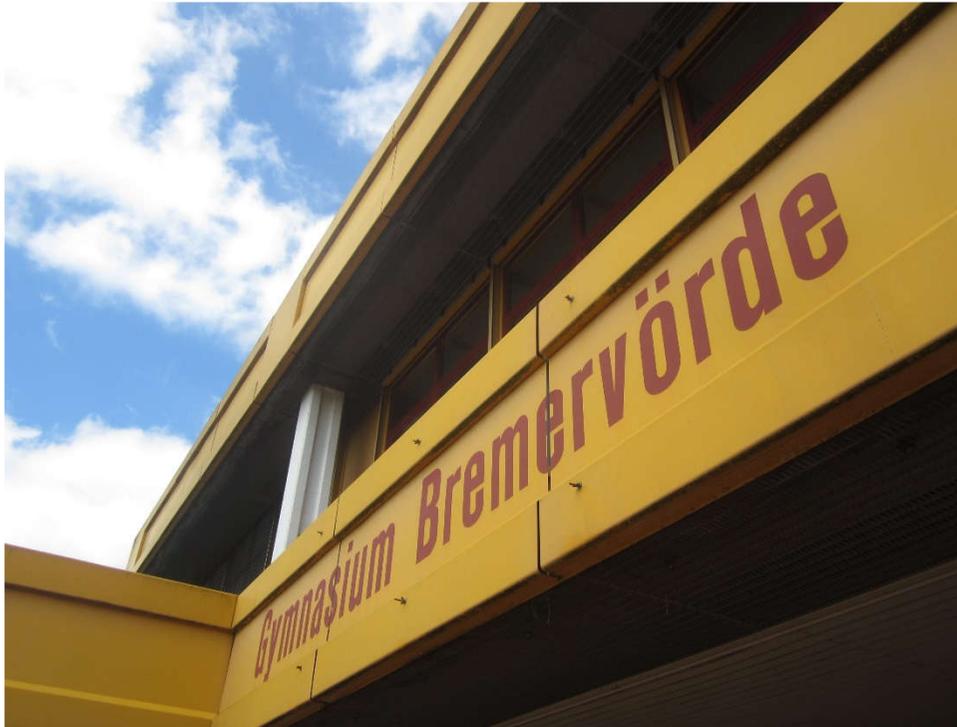
Schulzentrum ENGEO

- Klassen- und Fachräume, Verwaltung, Lager und Technik
- Baukonstruktion, Technikanlagen Nutzung und Betrieb
- Baujahr zwischen 1973 und 1980
- ca. 20.000 m² Bruttogeschossfläche

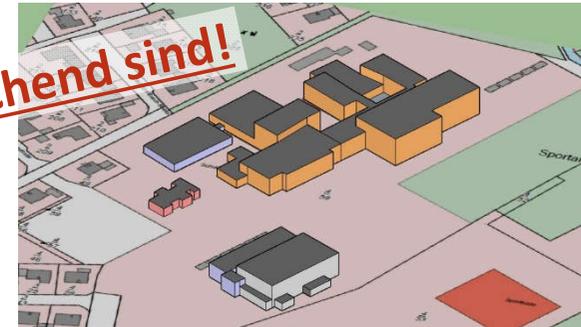
Variante A: Sanierung der Bestandsbebauung

- Nach Bestands- und Flächenanalyse ist eine vollständige Unterbringung des zukünftigen Flächenbedarfs in der Bestandsbebauung nicht möglich.

ENTFÄLLT: Da Bestandsflächen nicht ausreichend sind!

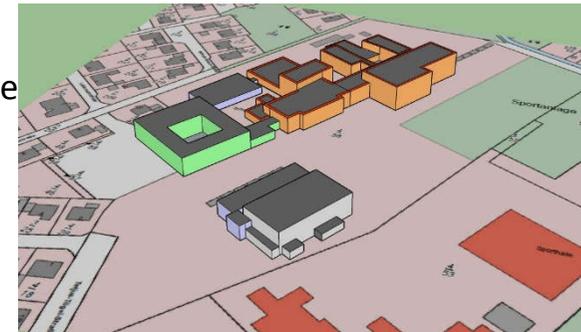
Variante B: Sanierung der Bestandsbebauung mit Erweiterungsanbau

- Grundsaniierung der Bestandsbebauung und Übernahme V-, T-Deck & Turnhalle
- Flächenerweiterung durch Fassadenanpassung
- Erweiterungsneubau zur Abdeckung des Flächenmehrbedarfs

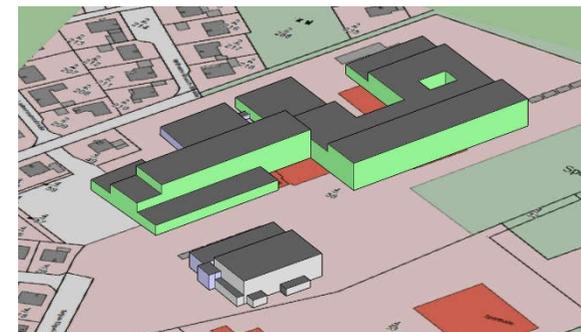
Variante C: Neubau

- Vollständiger Neubau des Schulzentrum (Gymnasium und Berufsschule)
- Übernahme und Integration von V-, T-Deck und Turnhalle
- Abriss Hausmeisterhäuser

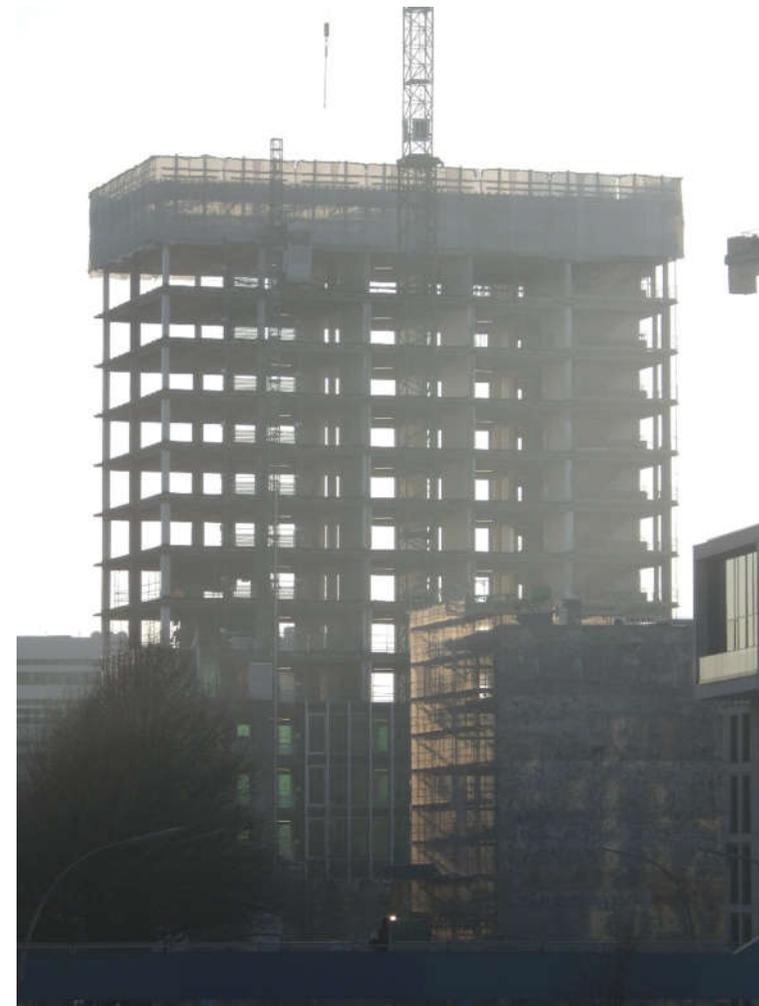
Beispiel Sanierung Hamburg Süd HQ, Hamburg

Abbruch der Bestandsbebauung bis auf das Betonskelett.

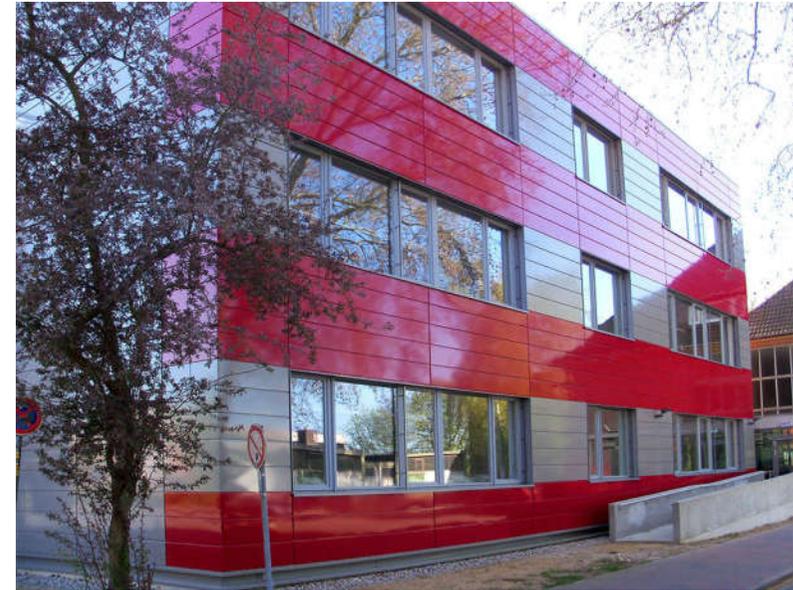
Berufsbildende Schule in Lüchow, Alu-Vorhangfassade

- Umsetzung einer Vorhangfassade
- Energetische Optimierung
- Vermeidung von Wärmebrücken
- Flächengewinnung durch Reduzierung von Konstruktionsfläche

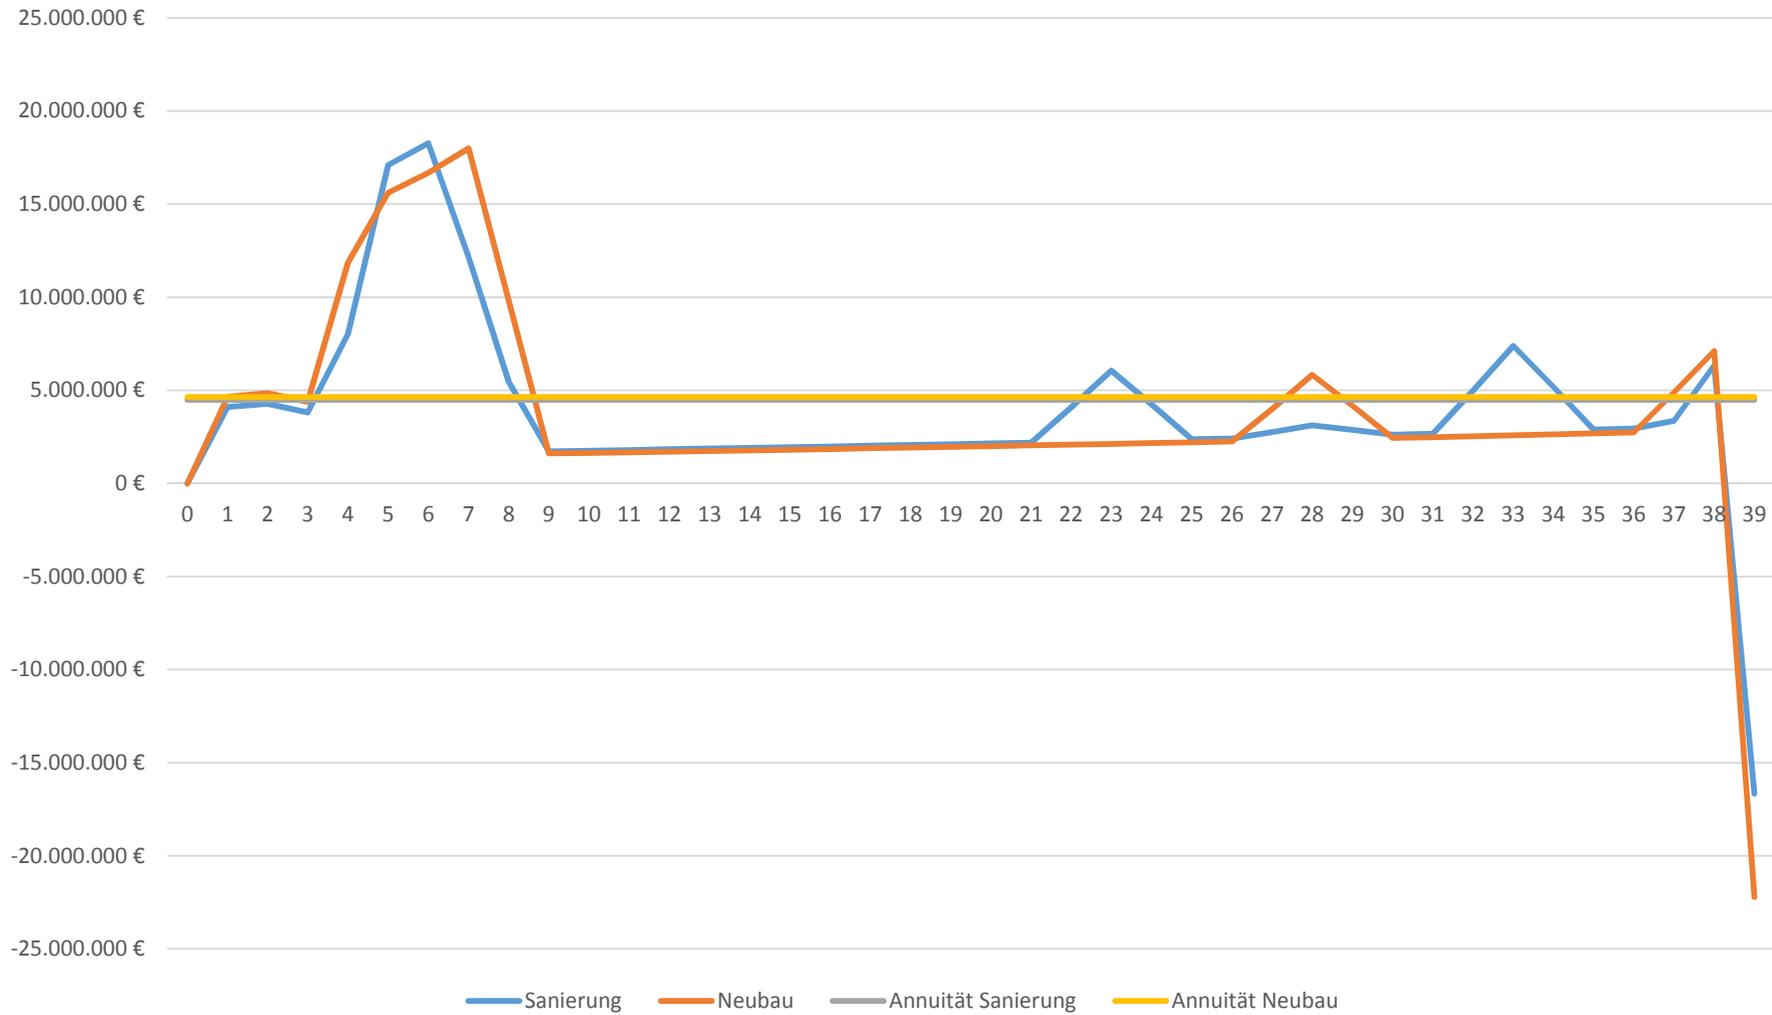
Kapitalfluss über 40 Jahre

- Zeitraum von 40 Jahre
- Kapitalisierungszins von 3,5 %
- Berücksichtigung von Inflation und Preissteigerung mit 2 %
- Zeitlich versetzte Investitionskostenbetrachtung
- Keine steuerlichen Auswirkungen oder Einflüsse berücksichtigt

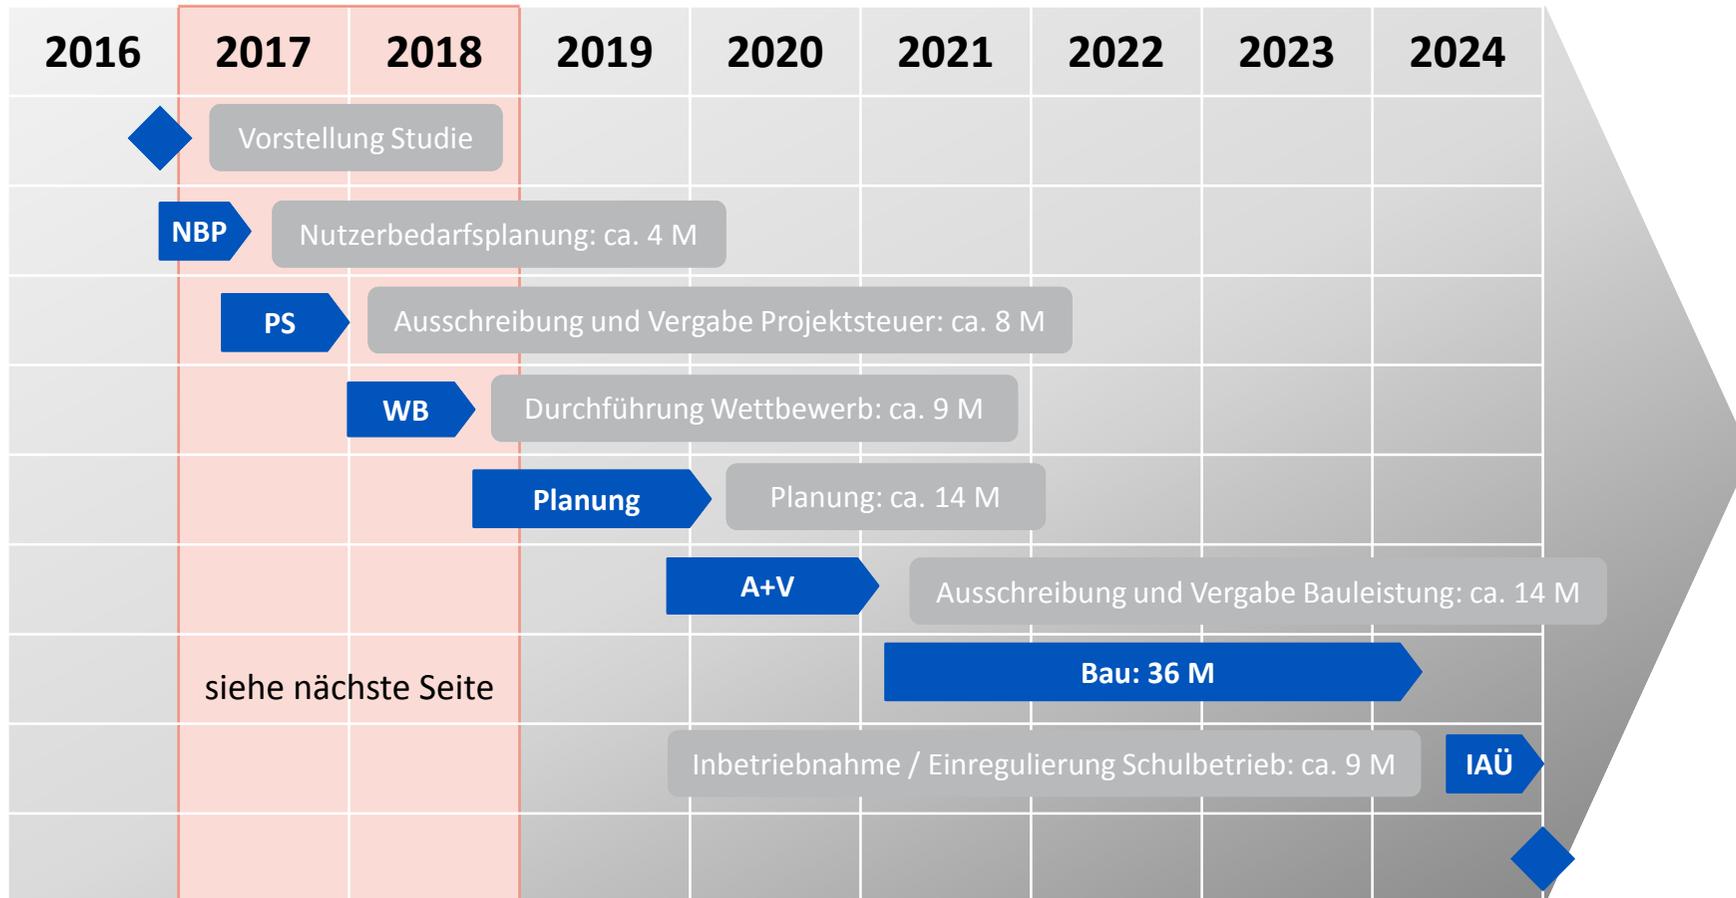
Möglicher Zeitablauf der Realisierung und Umsetzung

- Abhängig von gewählter Vergabestrategie / Beschaffungsmöglichkeit
- Weitere Parallelprozess möglich, z.B. Anpassung Baurecht / Fachplanerleistungen / Gutachten
- Keine Berücksichtigung möglicher Störungen, z.B. Nachbarschaftskonflikte / politische Zwänge

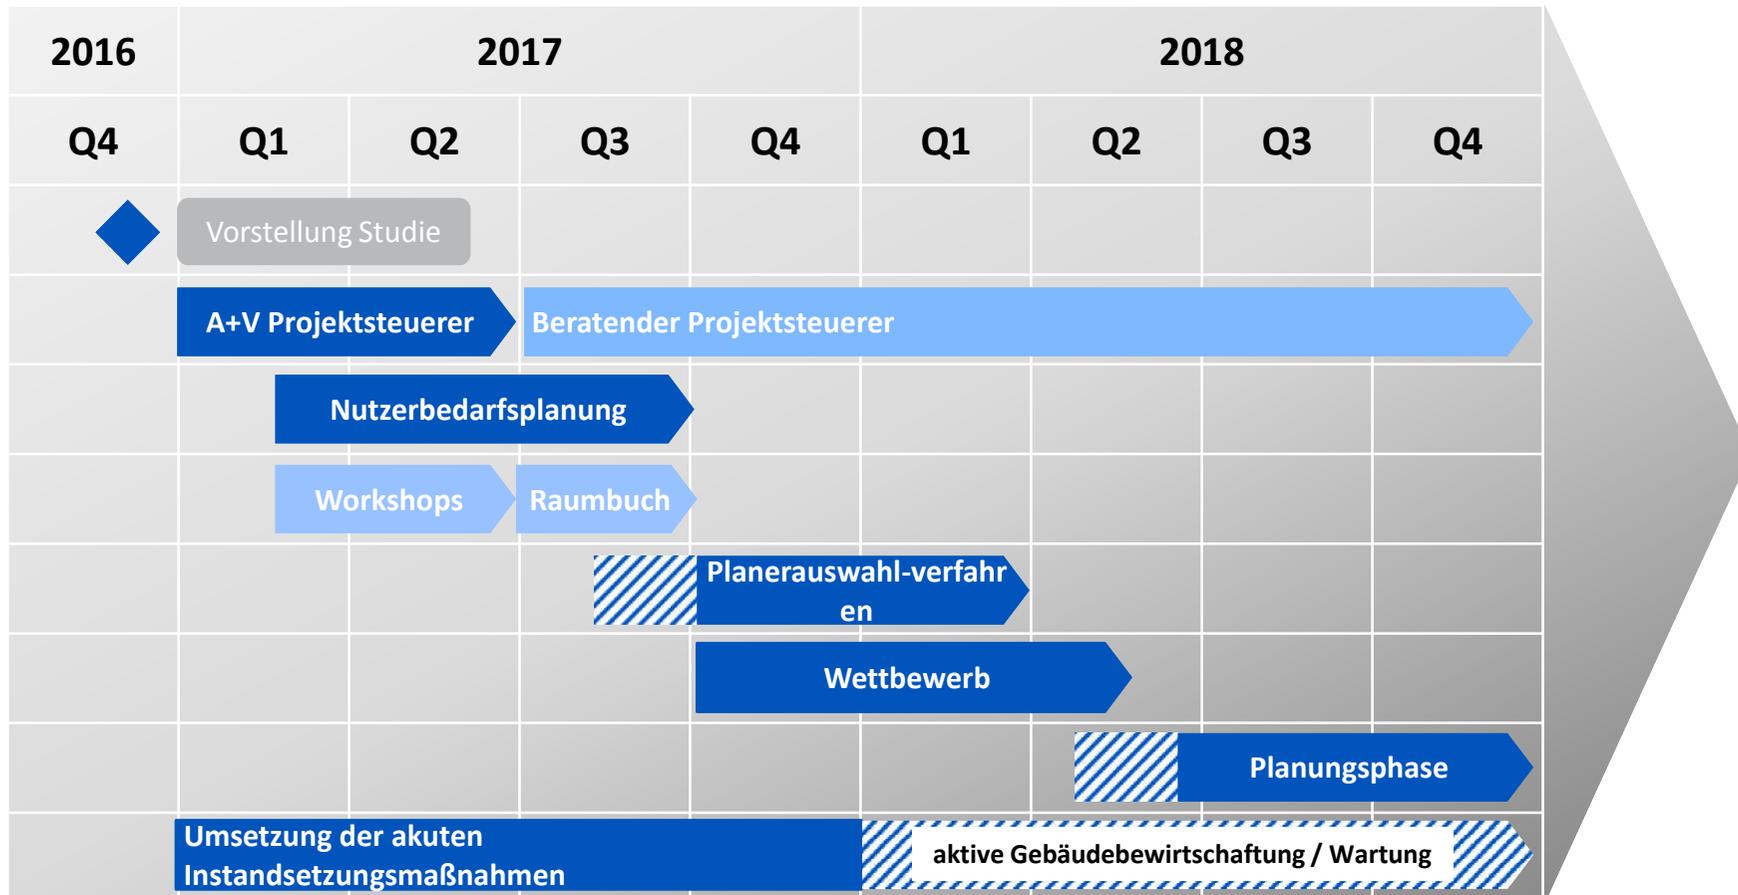
Möglicher Zeitablauf der Planungs- und Projektschritte der nächsten zwei Jahre

Kostenaufwand in den nächsten 2 Jahren schätzungsweise zwischen rund 680.000 €, plus die Kosten für die akuten Instandsetzungsmaßnahmen (ca. 1,5 Mio. €)
