## Protokoll Behindertenbeirat

Datum: 04.07.2023

## Der Geländeplan

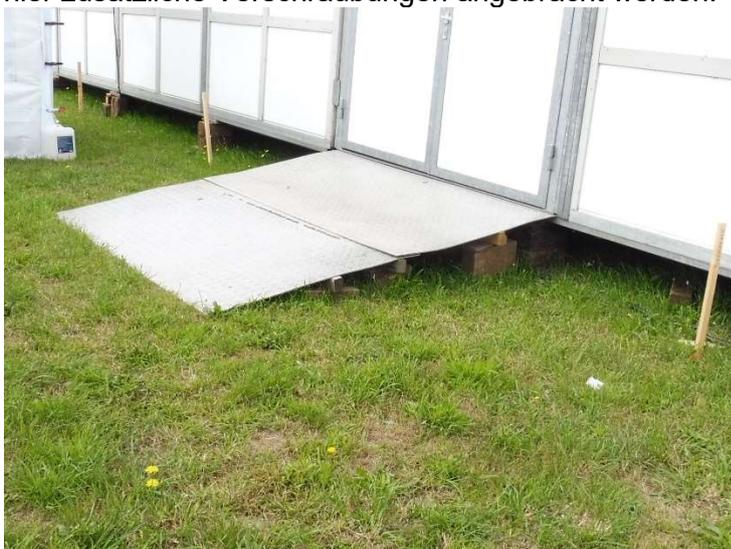
Für beide Zelt gibt es zusammen drei Eingänge, die mit Rampen zugänglich sind. An einer Rampe standen die Ecken der Riffelplatten hoch. Um die Stolpergefahr zu beseitigen, sollen hier zusätzliche Verschraubungen angebracht werden.

*Die angesprochenen Probleme bei den Hallenzugängen(hochstehende Platten) waren nicht beseitigt. Unebenheiten innerhalb der Zelte allerdings behoben.*

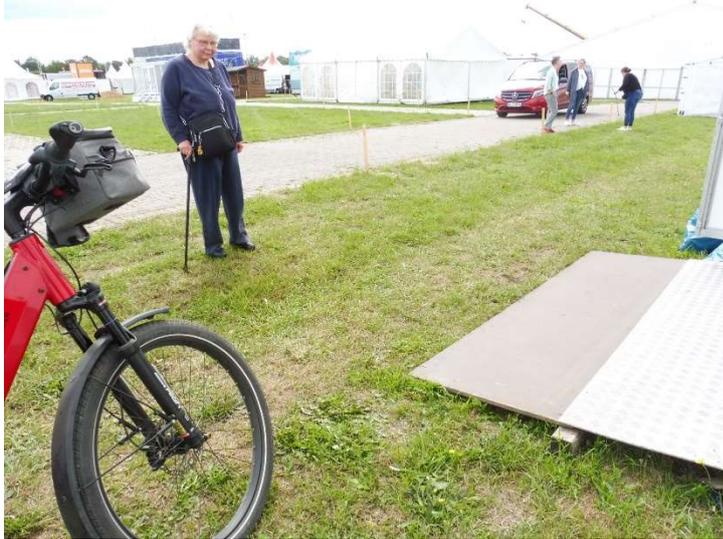
An einem Eingang kam eine Siedruckplatte als Rampenverlängerung zum Einsatz. Ob die Platte das Gewicht eines E-Rollis verkraftet, muss sich zeigen. Zur Abstützung wurden Holzlatten als Unterlage verwendet.

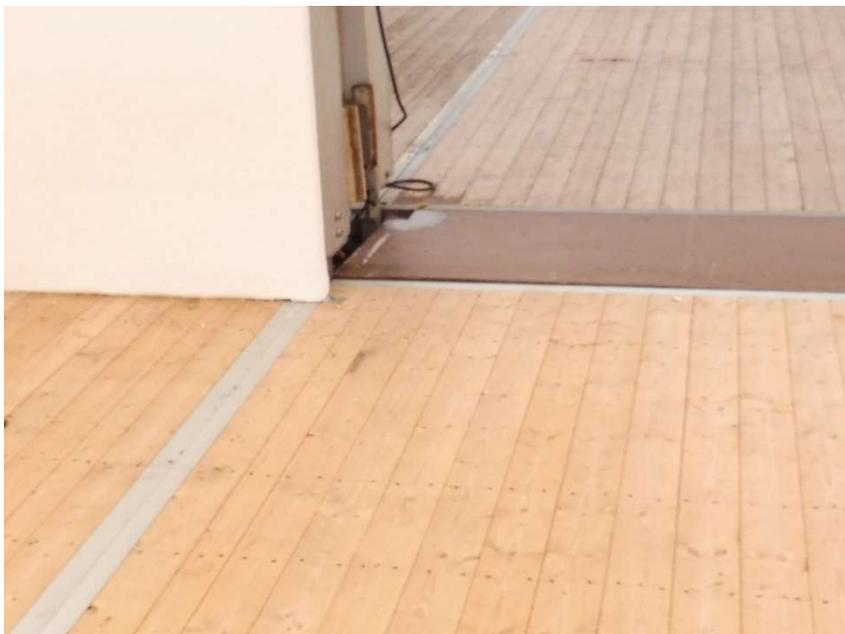
Im Innenbereich sind die Übergänge zwischen den Zelten ebenfalls mit Siebdruckplatten ausgelegt. Hier standen ebenfalls Ecken etwas hoch, sollen bis zum Beginn aber noch gesichert werden. Der komplette Hallenboden ist eben und stolperfrei verlegt.

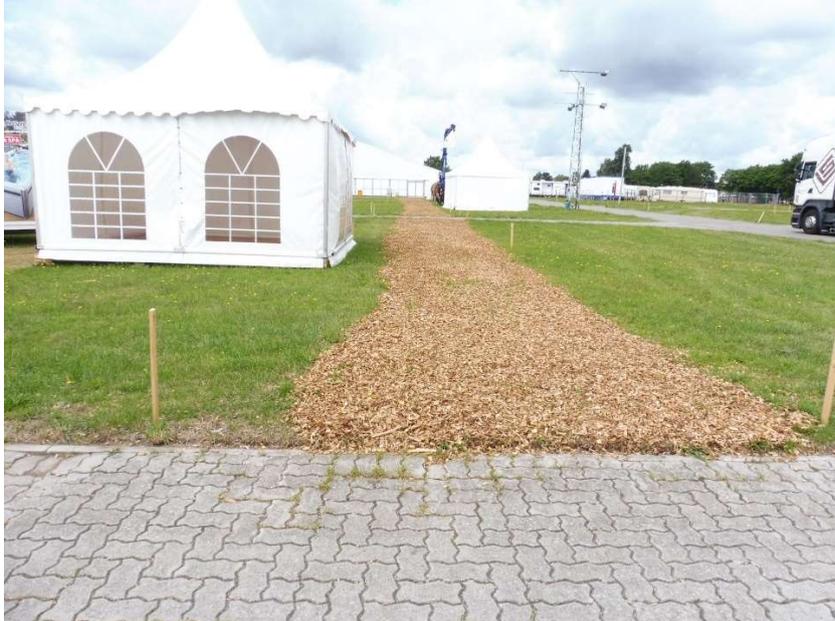
Die Zugänge und Böden sind wie bei den anderen Hallen ausgeführt. Es befindet sich östlich der ZH1/ZH2. Der Aus- bzw. Eingang befindet sich in einer Sichtachse zum ZH1/ZH2. Zur besseren Sichtbarmachung wurde ein Hackschnitzelweg angelegt.

Dieser Weg ist natürlich nicht für Rolli- bzw. Rollatorfahrer nutzbar. Auch Besucher mit Stock oder Gehhilfen werden dort Probleme bekommen. Zum Glück können die Stände, die sich rechts und links des Weges befinden, immer über gepflasterte Wege besucht werden.

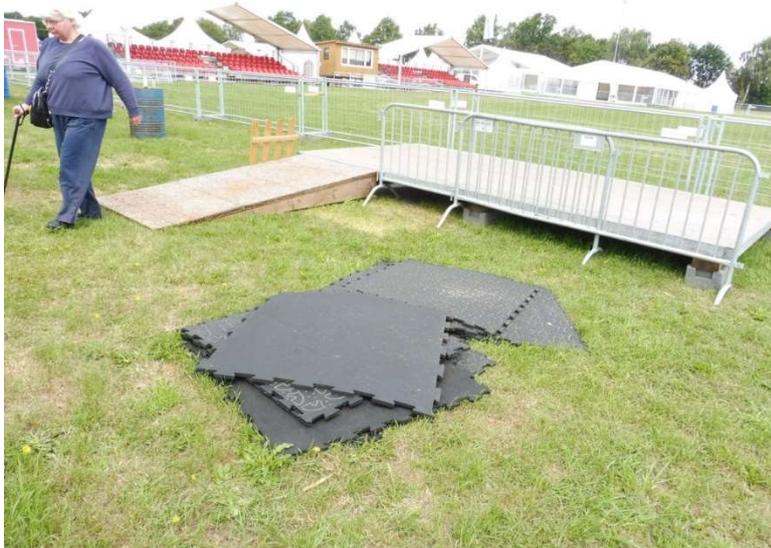
Das Rolli-Podest stand bereits und die Rampe war angebracht.

Unsere Bitte, auch eine Sitzbank auf das Podest zu stellen, wurde kritisch entgegengenommen. Hier ist immer wieder zu beobachten, dass Besucher ohne Einschränkung das Podest benutzen. Überwachung durch entsprechendes Personal ist sehr kostenintensiv. Wie auf dem Bild zu sehen, liegen die Gummimatten für den Zufahrtsweg bereit. Seitlich der Rampe sollen noch Geländer angebracht werden. Als Sonnenschutz ist ein großer Pavillon geplant.

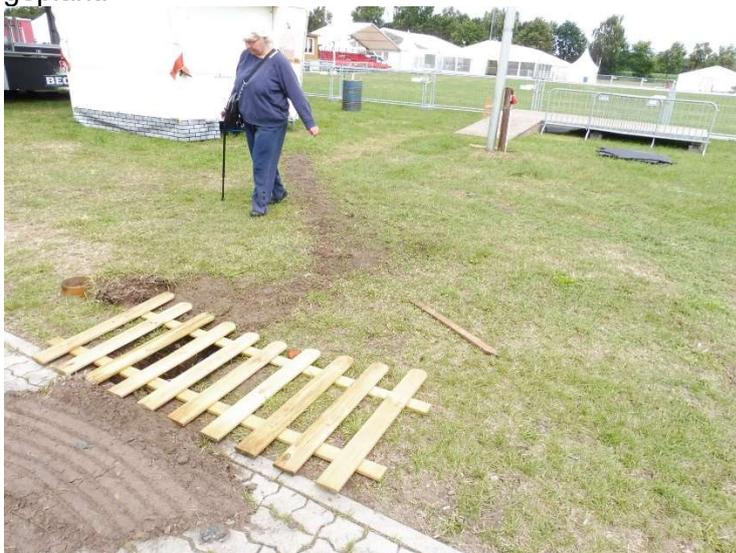
Nach dem Verlegen von Versorgungsleitungen sind noch nicht alle Löcher wieder verschlossen. Bis zum Ausstellungsbeginn sollte das erledigt sein.

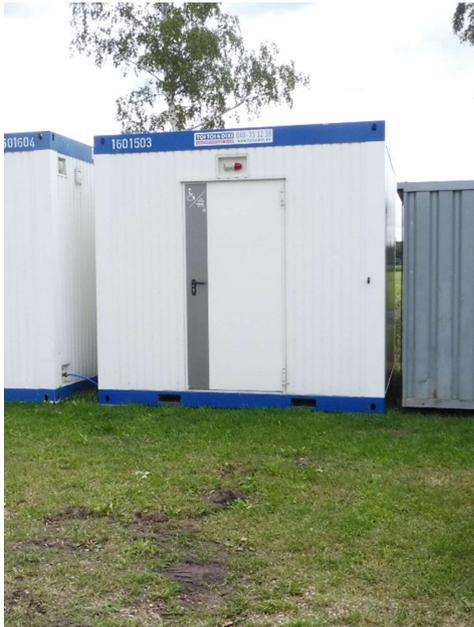
Die Toilettencontainer befinden sich östlich vom Tierschaugelände. Im Container sind Haltegriffe, unterfahrbare Waschtisch, Notrufklingel und schwenkbarer Spiegel vorhanden. Zum Zeitpunkt der Besichtigung bestand noch keine elektrische Anbindung, somit konnte die Notruftaste nicht getestet werden.

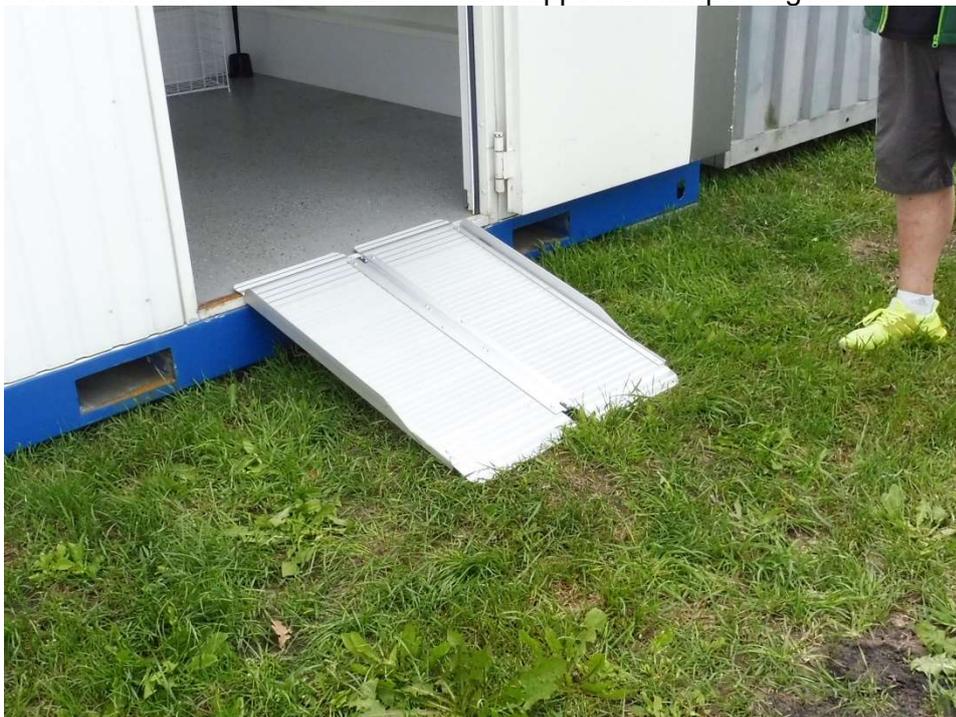
Vom Vermieter wurde eine zusammenklappbare Rampe mitgeliefert.

Zu steil und zu wenig tragfähig, es ist ein Trauerspiel, was sich der Vermieter geleistet hat.

Seitens der Ausstellungen GmbH soll eine andere Rampe angebaut werden.

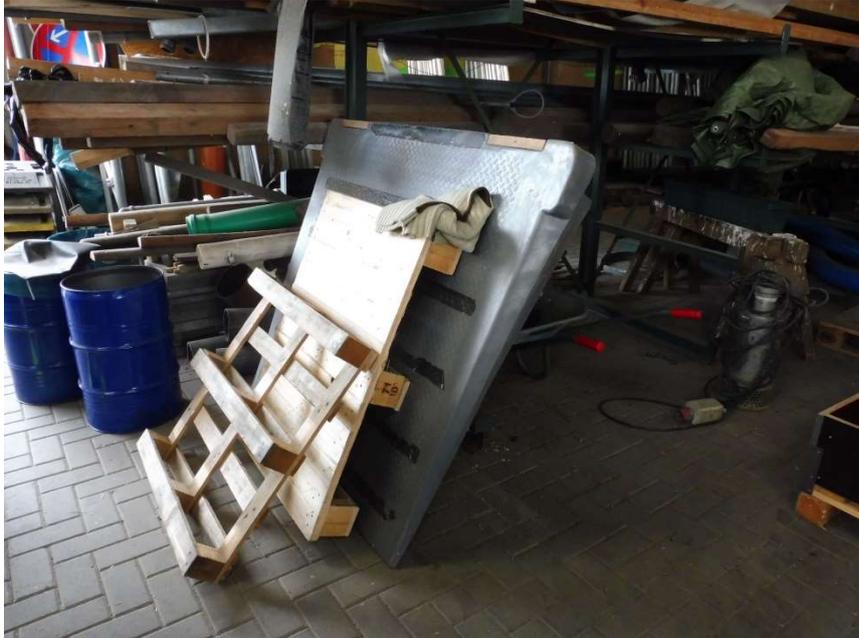
Sie befindet sich im Fundus und wurde von einem Aussteller vergessen.

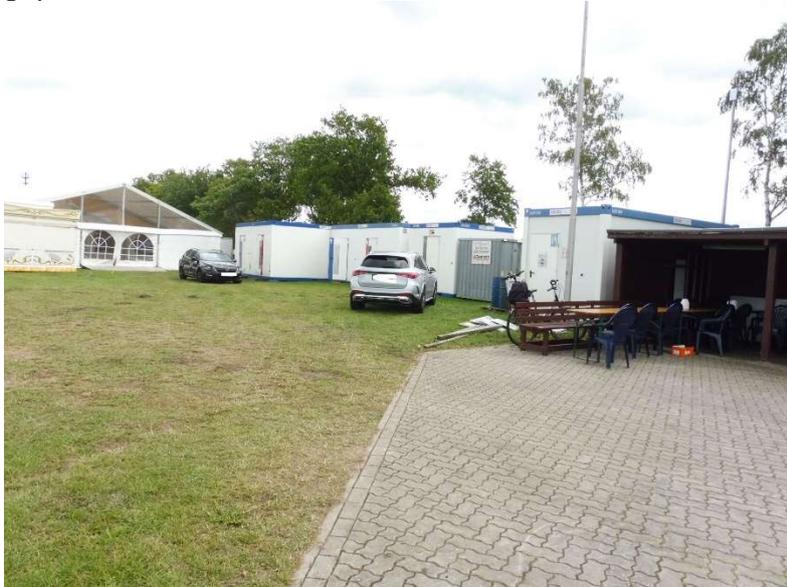
Der Container mit der behindertengerechten Toilette befindet sich etwa 10 Meter vom gepflasterten Bereich entfernt, direkt hinter dem silbernen Auto.

Optimal wäre eine direkte Anbindung an den gepflasterten Bereich. Dies geht aber wegen dem zu beachtenden Gefälle zum Kanalanschluss und dem abfallenden Gelände nicht. Der Weg vom Pflaster zum Container soll mit Hackschnitzel ausgelegt und mit Gummimatten oder Holzplatten abgedeckt werden.

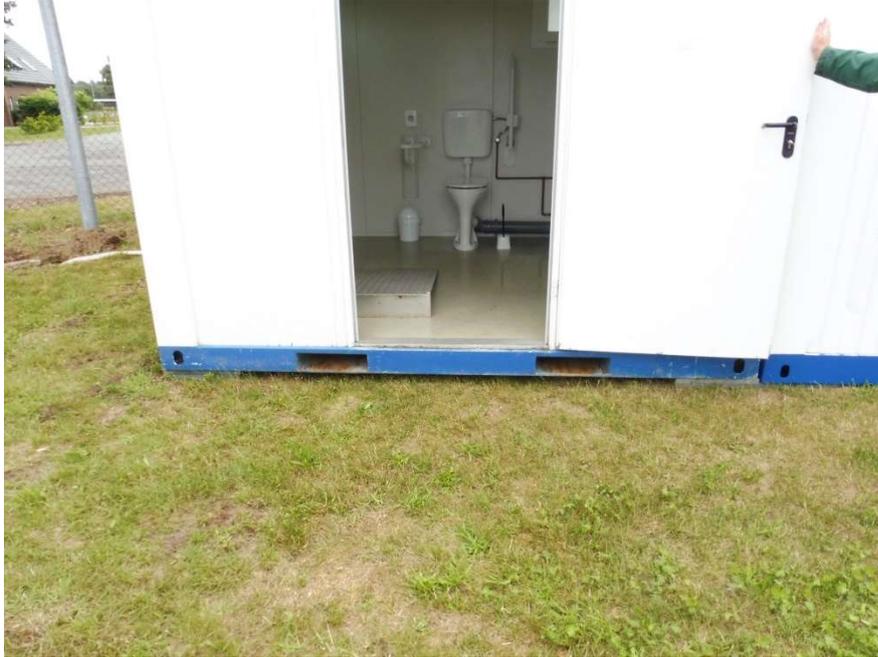
Den nächsten behindertengerechten Toilettencontainer befindet sich am Eingang Ost.

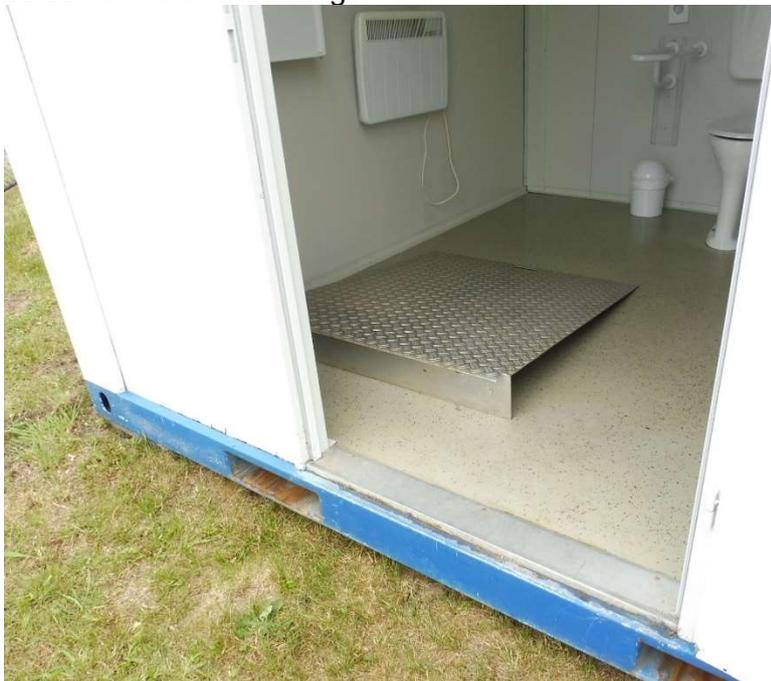
Die Ausstattung entspricht dem Container am Tierschaugelände und wurde mit funktionstüchtiger Rampe geliefert.  
Leider fehlt die Notrufklingel!

Zwischen dem Eingang und der nächsten befestigten Fläche befinden sich ca. 10 Meter Grasfläche.

Diese soll noch geplant und mit einer Kunstgrasmatte belegt werden.

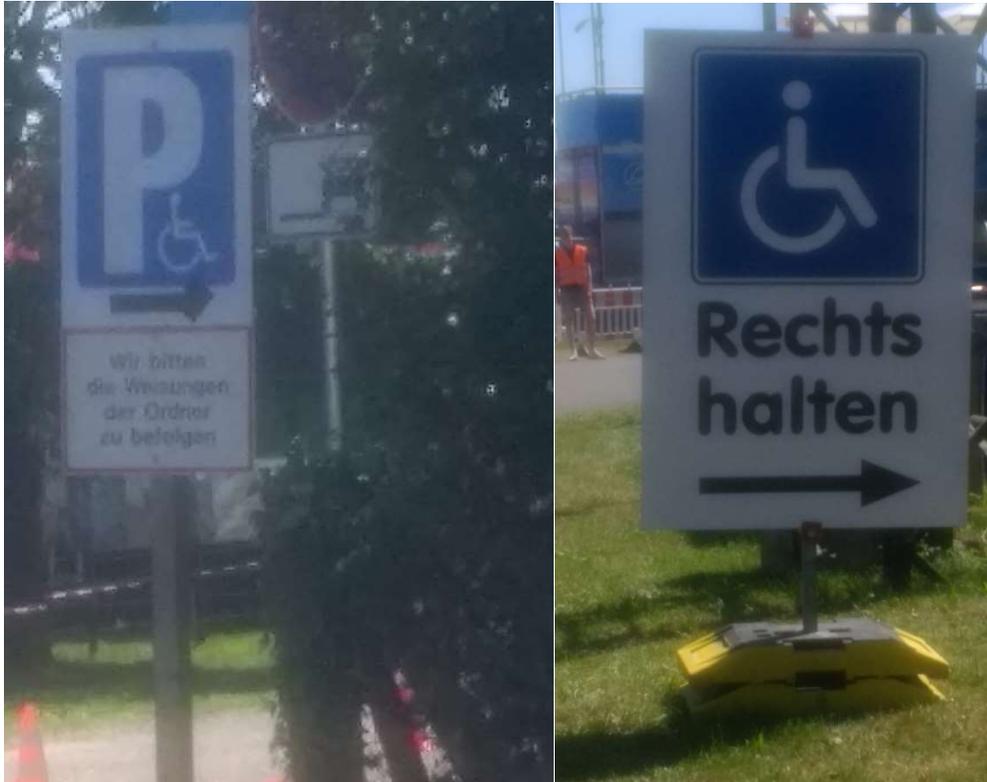
### *Zuwegung zum Parkplatz am Eingang West*

*Die, angeblich, ebenfalls am Eingang West, links neben den Fahrradständen liegenden Behindertenparkplätze waren nicht vorhanden. Eine Ausschilderung fehlte und die Fläche war durch Fahrzeuge belegt. Vom Hubschrauberlandeplatz war ebenfalls nichts zu sehen. Ankündigungen wurden zwar gemacht aber leider nicht eingehalten.*

*Die gesamte Parksituation für behinderte Menschen ist unbefriedigend und sollte für die nächste Veranstaltung grundlegend überarbeitet werden.*

*Hier empfiehlt der BBR folgende Veränderungen:*

- *Parkplatzübersicht im Internet*
- *Bessere Ausschilderung vor und im Ort*
- *Pflasterung der Parkplätze*

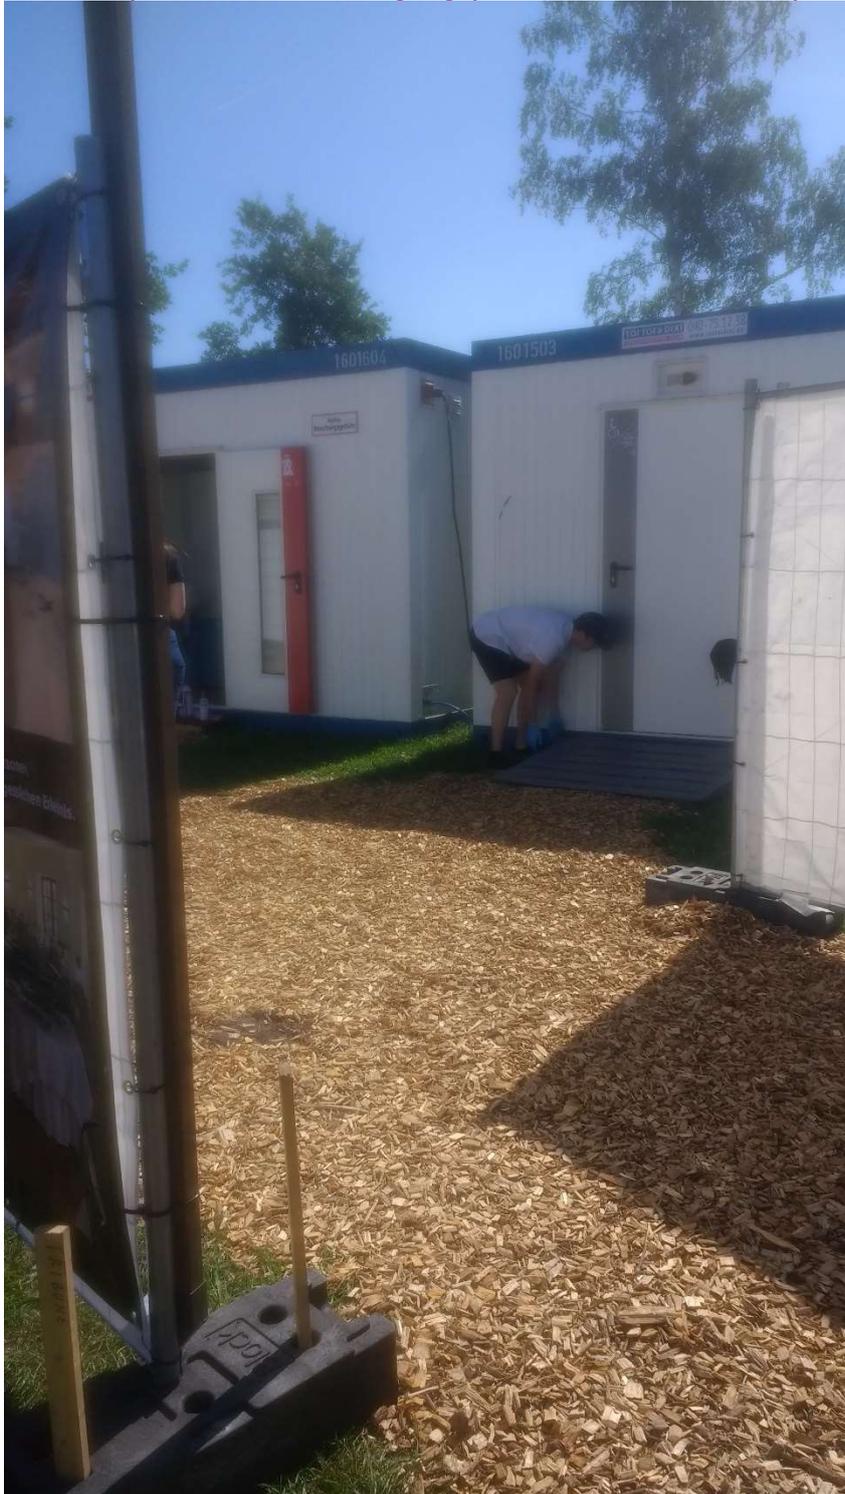
*Die Behindertentoilette am Tierschaugelände war nicht erreichbar. Die neue Rampe aus dem Fundus des Veranstalters lag im Container. Ein Rollifahrer wäre nicht hineingekommen. Nach Ansprache an das Reinigungspersonal wurde die Rampe herausgeholt und angebaut.*

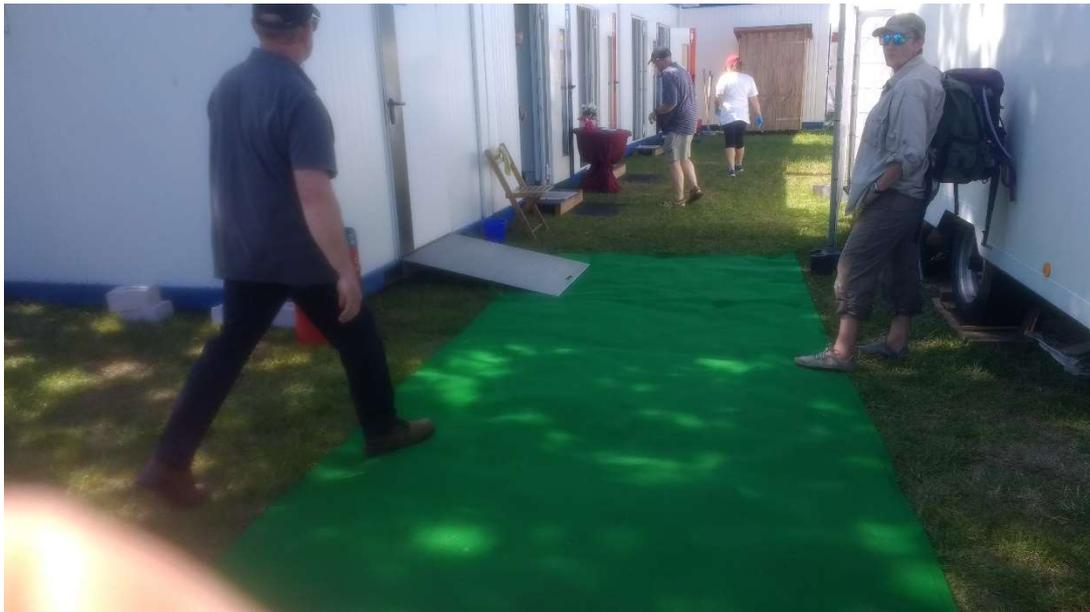
*Der weg von der Pflasterung zum Container war mit Hackschnitzel angedeutet, aber nicht abgedeckt. Für einen Rollifahrer eine Zumutung und hat mit Barrierefreiheit wenig zu tun.*

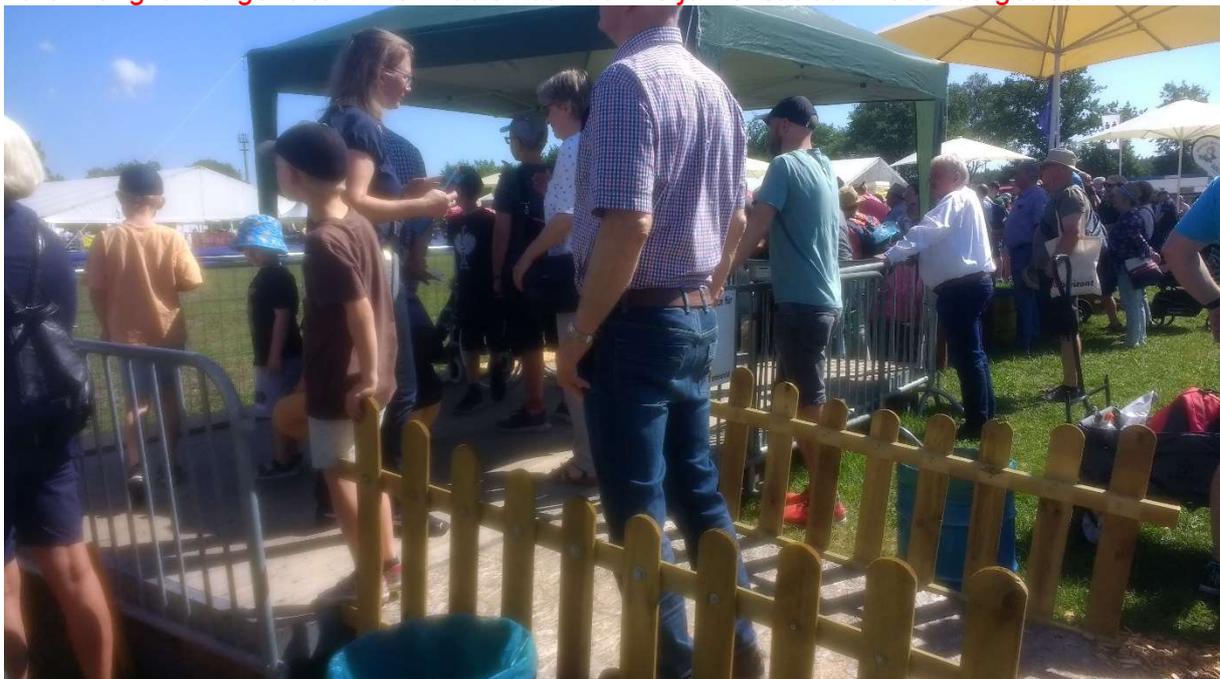
### Podest am Tierschaugelände

*Bei der ersten Besichtigung waren noch Restarbeiten zu erledigen. Das wurde auch vollumfänglich eingehalten. Die Problematik der Vorjahre ist aber wieder aufgetreten.*

Teilnehmer: Frau Oertjen-Dreher, Herr Pathe(Ausstellungen GmbH), Herr Bredehorst  
*Es standen etliche Personen auf dem Podest, für die es nicht gedacht war. Eine Bank für Begleitpersonen fehlte ebenfalls.*

*Das Konzept am Tierschaugelände sollte sowohl für die Zuwegung, Podest und Toiletten überdacht und angepasst werden.*
