Zustandsklassenverteilung der Kreisstraßen  
Landkreis Rotenburg (Wümme)  
ZEB-Kampagne März 2020

**GEO Net solution**  
Stand: 09.06.2020

# Zustandserfassung der Kreisstraßen Landkreis Rotenburg (Wümme)

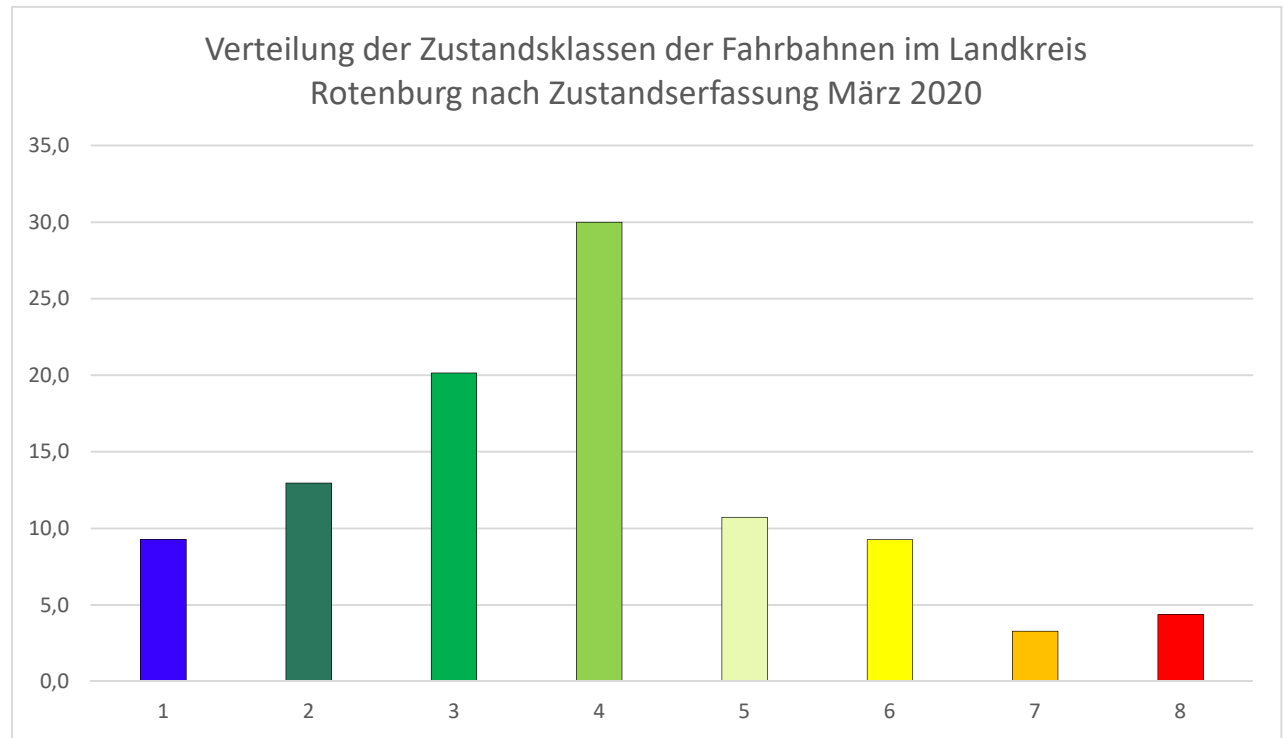
Länge	%	Zklasse
Fahrbahn	59.824	9,3	1
Fahrbahn	83.610	13,0	2
Fahrbahn	129.942	20,1	3
Fahrbahn	193.510	30,0	4
Fahrbahn	69.206	10,7	5
Fahrbahn	59.695	9,3	6
Fahrbahn	21.208	3,3	7
Fahrbahn	28.149	4,4	8
	645.144	100,0

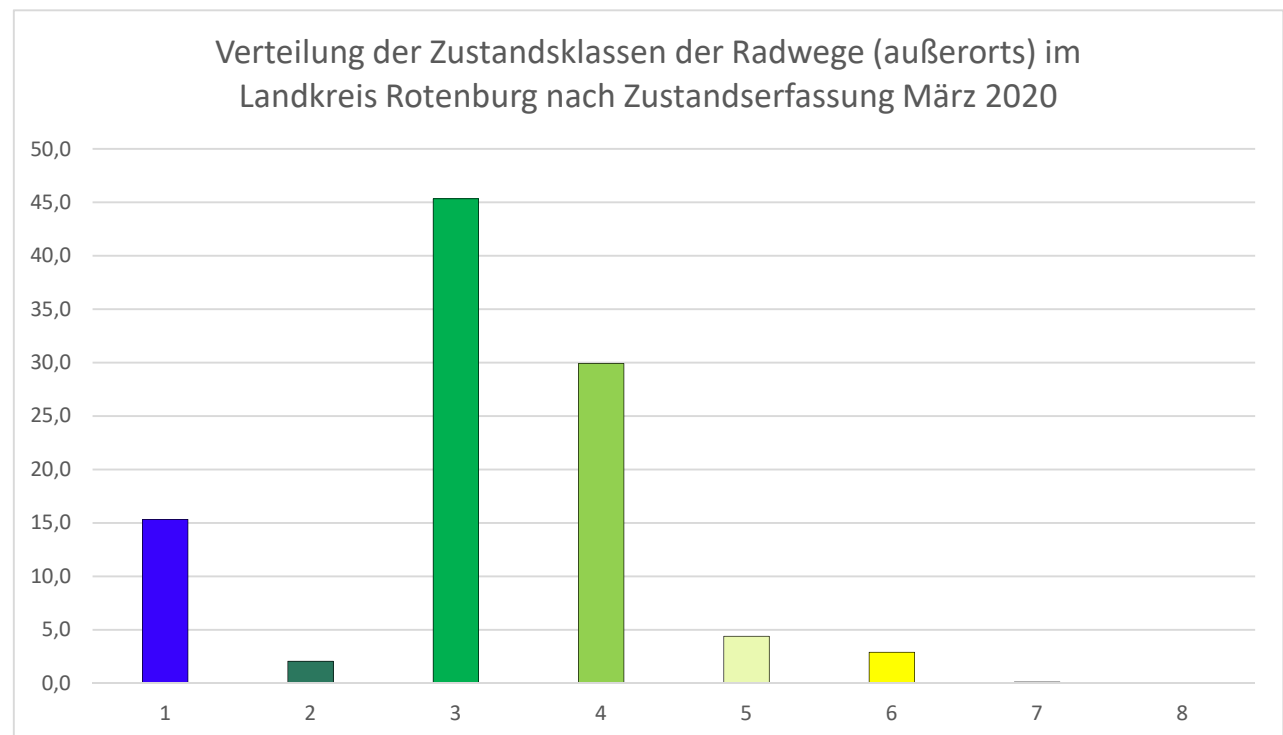
Länge	%	Zklasse
Radweg	54.883	15,3	1
Radweg	7.287	2,0	2
Radweg	162.361	45,3	3
Radweg	107.148	29,9	4
Radweg	15.669	4,4	5
Radweg	10.319	2,9	6
Radweg	388	0,1	7
Radweg	166	0,0	8
	358.221

Zustandsklassenverteilung der Radwege  
Landkreis Rotenburg (Wümme)  
ZEB-Kampagne März 2020

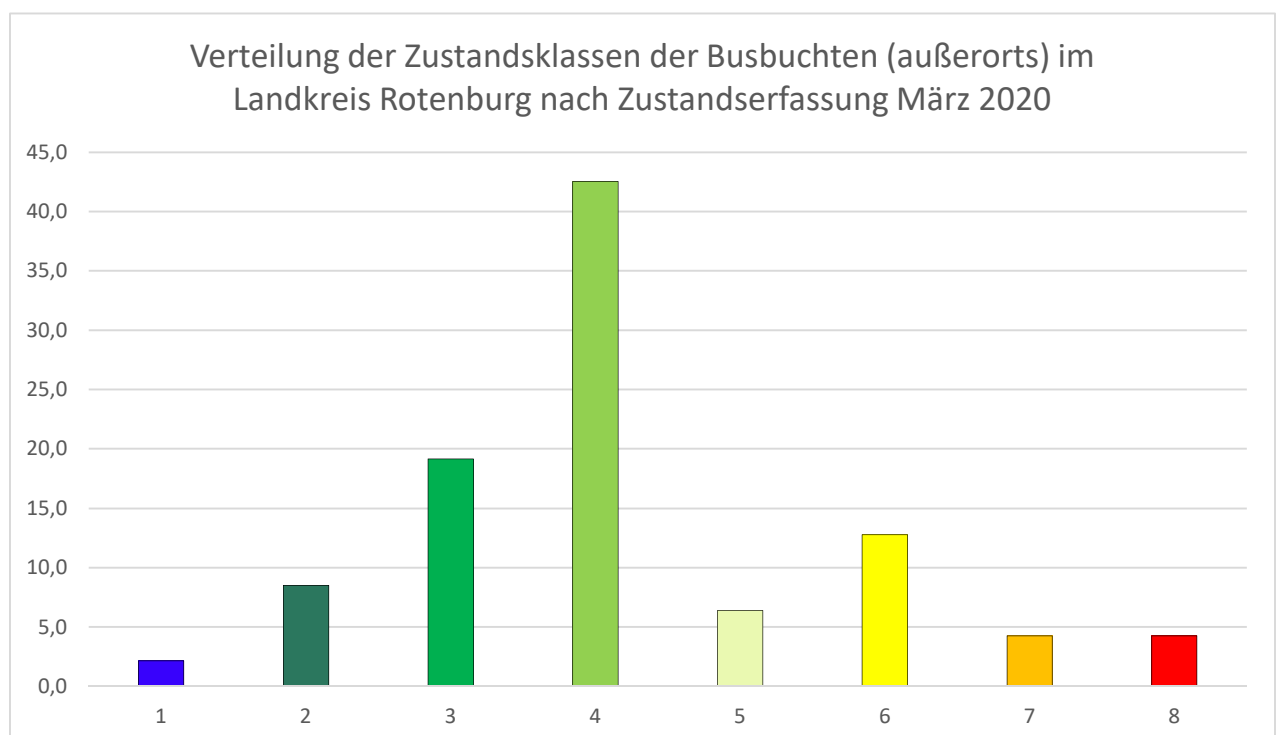
Anzahl	%	Zklasse
Bushaltebucht	1	2,1	1
Bushaltebucht	4	8,5	2
Bushaltebucht	9	19,1	3
Bushaltebucht	20	42,6	4
Bushaltebucht	3	6,4	5
Bushaltebucht	6	12,8	6
Bushaltebucht	2	4,3	7
Bushaltebucht	2	4,3	8
	47
